玄海原子力発電所の運転状況等について

2 0 2 6 年 1 月 2 7 日
九 州 電 力 株 式 会 社

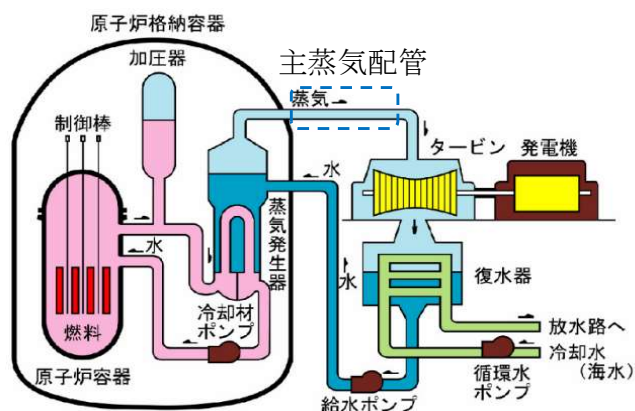
【発電所概要図】

○2025年6月28日、3号機第18回定期検査における調整運転中、主蒸気系統の圧力計の1つが不具合により正しい値を示していないことを確認したため、保安規定に定める運転上の制限の逸脱を判断し、点検を行いました。点検において予備の計器に取り替え、正常に圧力が計測されていることを確認したため、翌29日に運転上の制限の逸脱から復帰しました。(前回協議会(2025年7月30日)にて説明済み)

- 主蒸気圧力計は、主蒸気配管内の圧力(高圧側)と大気圧力(低圧側)の差圧を検知することで圧力値を計測しています。
- 圧力計のセンサ溶接部に極微細なリークパス(漏えいの経路)が生じ、高圧側の封入液が低圧側に漏れた結果、センサ部に正しい圧力が伝えられなくなったことが、指示値異常の原因と推定しました。
- なお、計器の製造段階では、溶接部に極微細な空孔や割れが生じることがあり、これが、計器取替後の起動操作等における圧力変動の繰り返しによって偶発的に連結したものと推定しました。

- 万が一、同様の事象が発生した場合でも速やかに取り替えが行えるよう、予備品を確保します。
- 安全上重要な同構造の計器の取替時には、据付前までに圧力変動を与え、健全性を確認したうえで使用します。
- 市場における同型式の計器に対して、センサ溶接部の不具合が発生した場合には、その情報を随時提供するようにメーカーに依頼し、今回の事象との関連性を確認したうえで対応を検討します。

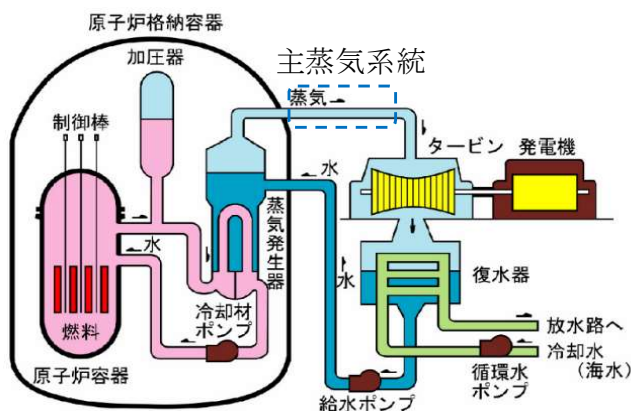
【発電所概要図】

- 2025年9月28日、4号機第17回定期検査中のところ、4つある主蒸気系統のうち1つの系統で、検査に使用する弁（主蒸気隔離弁ベント弁）から僅かに蒸気が漏れていることを確認しました。
- なお、当該弁は、2025年6月3日に3号機で発生した同様の蒸気漏れ事象を踏まえ、今回の定期検査中に当該弁の部品の一部を新品に取り替えるとともに、検査実施前に開弁した状態で弁内部に水を流し、異物を除去することで、異物の噛み込みによる蒸気漏れのリスクを低減させる対策を講じていました。

- 検査実施前に、主蒸気系統が高温高圧の状態で当該弁を開閉した際に、異物が弁内部に流入し、噛み込んだことにより、蒸気漏れが発生したものと推定しました。

- 異物低減のため、水質管理を強化します。
- 主蒸気系統が高温高圧の状態で、主蒸気隔離弁ベント弁の開閉操作を実施しないこととします。
- 主蒸気系統の検査に使用する弁の場所を変更し、次回定期検査時に新たに追加で弁を設置します。
