名勝 九年庵（旧伊丹氏別邸）庭園  
整備基本計画

令和 6 年 3 月  
佐賀県

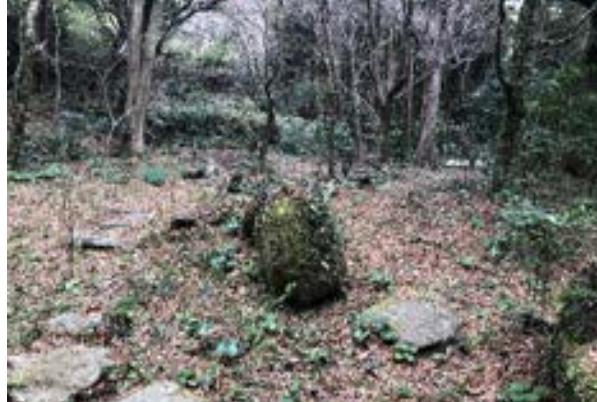
山林の平場は、飛石の配置が見られるが、土砂や落ち葉が堆積しており、本来の姿が不明瞭になっている。より堆積が進行する前に旧状を調査し、本来の姿を顕在化することが必要である。

図3－1－1 飛石の配置が不明瞭

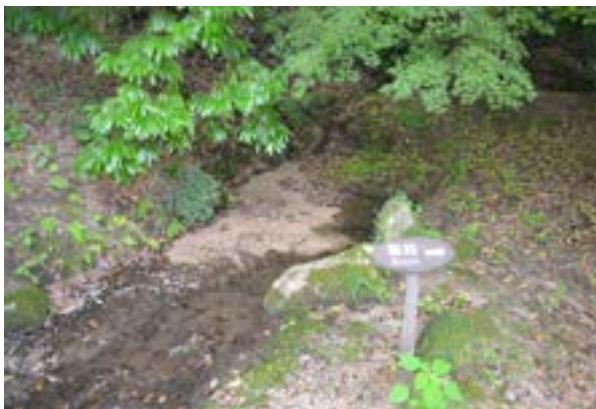
池も同様であり、落ち葉や土砂等が堆積しているため、流れが生じにくくなっている。漏水も見られ、庭園下段との間に本来見られるはずの滝が喪失している。景観面だけでなく、水路の流れに影響するため、氾濫等が生じないよう、水路と一体的に流れを回復する早急な対応が必要がある。また、池内外の土砂や苔、雑草などにより、池護岸の石組の姿がわからなくなっているとともに、山林と庭園の間にある滝石組も苔や雑草により不明瞭になっている。

図3－1－15 泛濫しやすくなっている水路

苔、雑草、堆積土砂、倒木等により、水の流れが生じにくく、また大雨の際に氾濫しやすくなってしまい、加えて、景観としてもせせらぎを感じにくくなっていることから、水の流れを回復し、せせらぎが感じられるようにするために、堆積物の除去や底面、護岸等の修復を行うとともに、安定的に流れを確保するため水源機能の整備を行う。水路の浚渫により、建築の床下への雨水流入を防止することで、建築の劣化を抑制することにもつなげる。

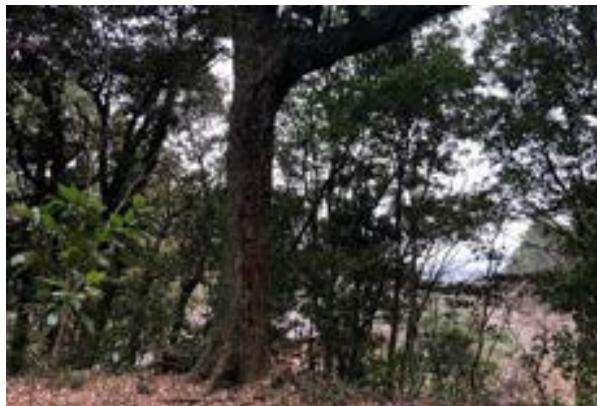
山林及び庭園の樹木は衰弱しているものも多く、倒木や腐朽による倒木危険木や、園路上に傾斜している樹木も見られる。倒木や倒木の危険性のある樹木を放置すると周囲を毀損する恐れがあるほか、利活用を図る上でも危険であるため、早急な対応が必要である。

図3－1－20 腐朽による倒木危険木（シイノキ）

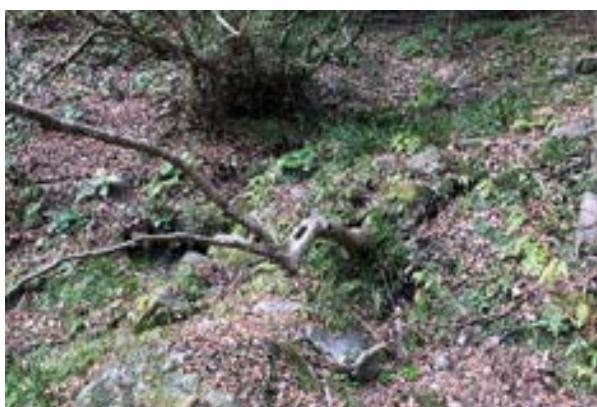
図3－1－22 園路石段上に傾斜した樹木

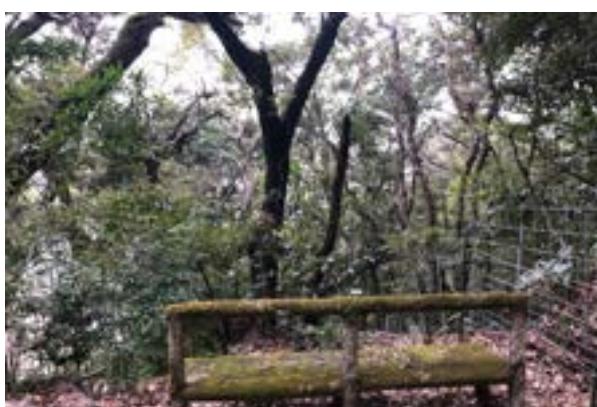
一方、経年により、高木や低木が過大に成長し、眺望や本来の景観を遮っているところがある。また大木化し、周囲への影響が懸念される高木もある。過大に成長した樹木が周囲の石造物や建築を毀損している箇所では被害の拡大を防ぐため、早急な対応が必要である。その他の箇所でも本来の眺望や景観を回復する整備が求められる。

図3－1－24 ベンチの老朽化、眺望を遮る樹木

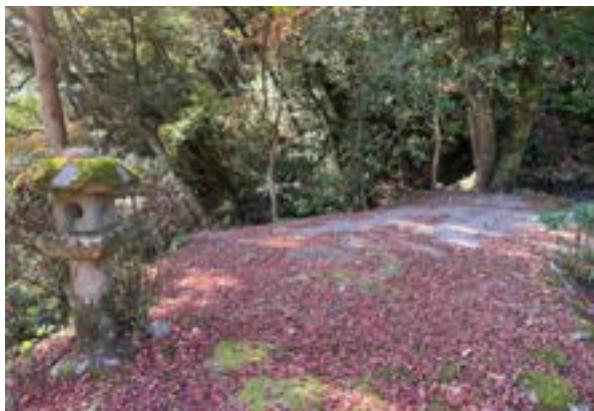
庭園の上段と下段に東屋跡の基壇が残っているが、上部構造が消失している。基壇も落ち葉や雑草、苔等により埋没しており、基壇石列が不明瞭で存在がわかりにくくなっている。

また、当初の姿を伝える史料等も見つかっていないため、継続した調査考察が必要である。

図3-1-33 東屋跡基壇
