玄海原子力発電所 特定重大事故等対処施設の工事現場における
火災の原因と対策について

玄海原子力発電所 特定重大事故等対処施設の
工事現場における火災発生の原因と対策について

2022年 2月 2日
九州電力株式会社

玄海原子力発電所3, 4号機 特定重大事故等対処施設の工事現場

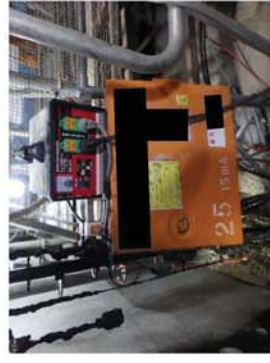
仮設電源盤・降圧トランス

- 仮設電源盤の取付架台の開き止め金具でのケーブルAの裂傷の発生
 - ・仮設電源盤の取付架台の開き止め金具がケーブルAを挟み込んだことから、ケーブルAの被覆及び芯線のせん断裂傷が発生

- ケーブルA固定部の引張によるケーブルA損傷の進行
 - ・ケーブルAをバインド線にて仮設電源盤取付架台に強く固定したことで、仮設電源盤の移動やケーブルAに作業員が接触する等、ケーブルAへの繰り返しの外力により、ケーブルAの被覆及び芯線の損傷が進行するとともに、芯線が露出

そのため、開き止め金具が固定されておらず、作業員等の接触により開き止め金具が揺れ回り、脚部と開き止め金具との間にケーブルAを挟み込み、せん断裂傷が発生したと推定される。

その後、建屋壁面のコンクリート打設用の型枠解体の際の仮設電源盤の移動時やケーブルAに作業員が接触する等で、ケーブルAに発生した裂傷部に繰り返しの引張の外力が加わり、その結果、損傷が進行したと推定される。

公設消防・警察による現場検証の結果、降圧トランスの2次側ケーブル(ケーブルA)3芯のうち、1芯が断線し、また当該ケーブルは仮設電源盤の取付架台にバインド線で固定されていたことから、ケーブル被覆の損傷に伴う半断線により火災が発生した可能性があるとの見解であった。

火災発生場所の状況(仮設電源盤の被災状況)

また、ケーブルを固定する際は、ケーブルに引張の外力が加わり、損傷
させないように、ケーブルと結束材の間に隙間を確保する。

- ・ケーブルを固定する際は、ケーブルに引張の外力が加わり、損傷させな
いよう、ケーブルと結束材の間に隙間を確保する。
- ・上記の対策について、ケーブルを固定する際の注意事項として、所内ル
ールで明確にする。
