玄海原子力発電所3号機
1次冷却材中の放射性よう素濃度上昇に伴う原因調査について

2022年8月2日
九州電力株式会社

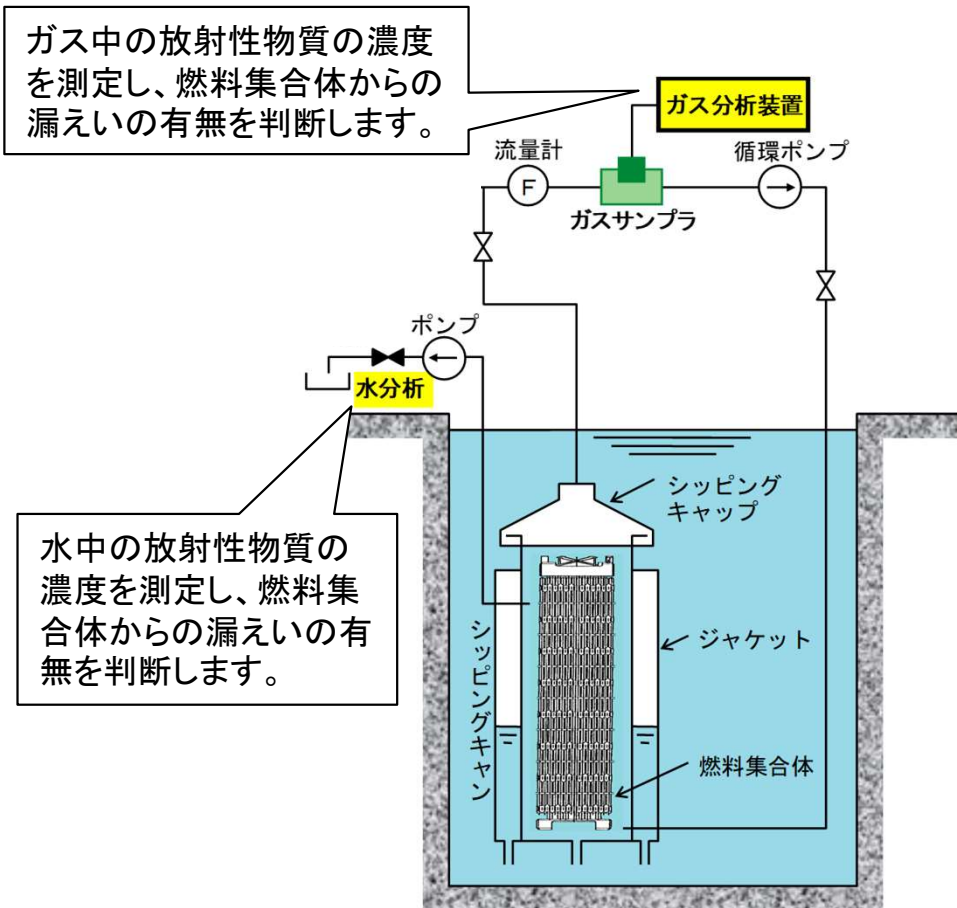
燃料集合体漏えい調査(イメージ図)

○放射性よう素濃度が上昇する要因として、燃料被覆管に微小な穴などが発生している可能性があることから、現在実施中の定期検査において、原子炉内で使用していた燃料集合体の全数193体について、1体ずつ調査を実施し、ウラン燃料集合体1体に漏えいを確認しました。

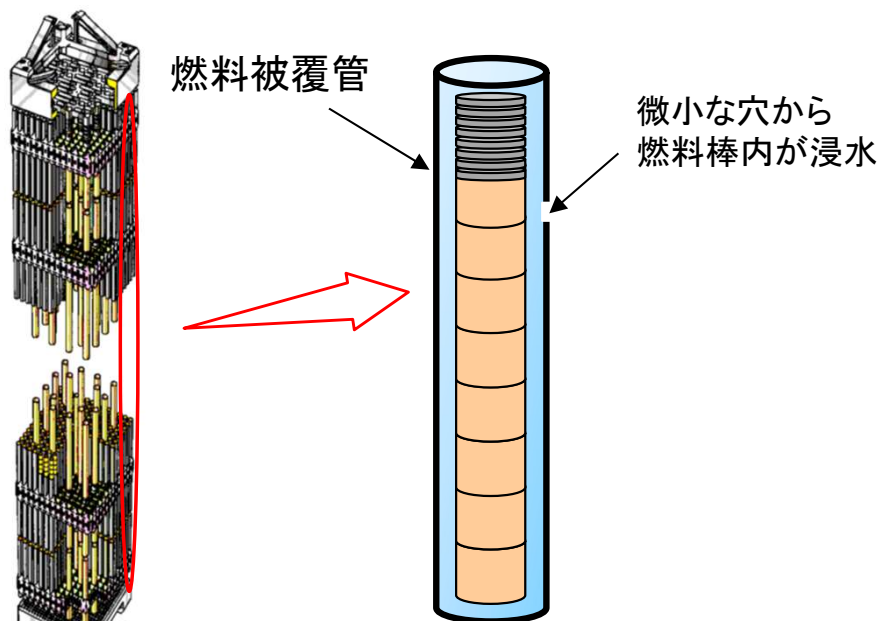
超音波による調査(イメージ図)

- 漏えいが確認された燃料集合体は、264本の燃料棒で構成されており、超音波を用いて漏えい燃料棒を特定する調査を実施しました。
- 漏えいがある場合は、燃料被覆管に微小な穴が開いている可能性があり、その穴から入り込んだ水(1次冷却材)が燃料棒内に溜まっているため、超音波で確認することができます。
- 調査の結果、燃料棒1本に漏えいが認められました。

超音波により燃料棒への浸水の有無を確認し、漏えいしている燃料棒を特定します。

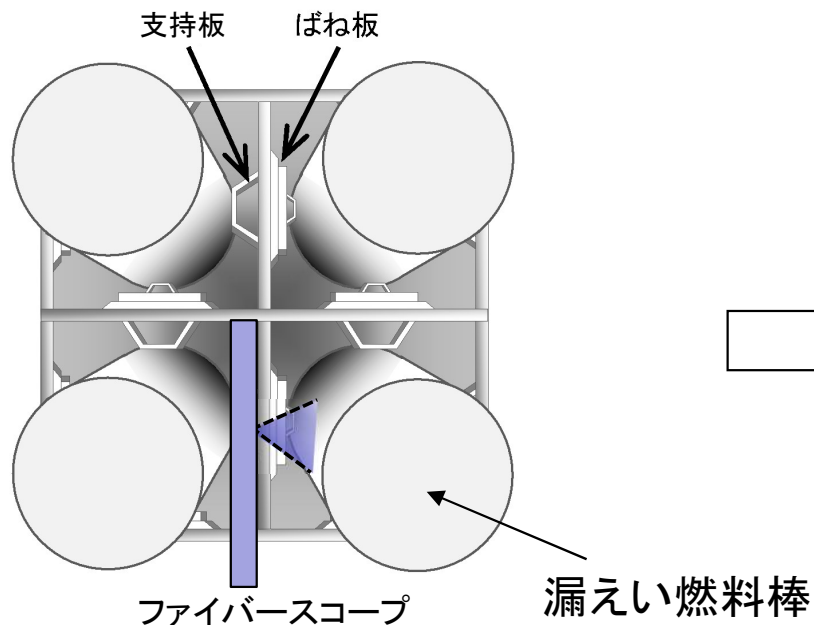
【上部から見た図】

- 漏えいが確認された燃料棒について、傷や減肉等の有無を確認するため、ファイバースコープによって外表面などを調査した結果、損傷及び著しい腐食などの異常は認められませんでした。
- また、当該燃料集合体及び燃料棒に関する運転、水質、製造及び取扱いの履歴の調査を行った結果、いずれも異常は認められませんでした。

ファイバースコープを用いて、漏えい燃料棒の表面状態を確認し、異物の有無、損傷及び腐食等を確認します。

漏えい燃料棒の外表面調査の結果、異常は認められませんでした。
