リフォームで住まいの健康をとりにどす

佐賀の木・家・まちづくり協議会

目次

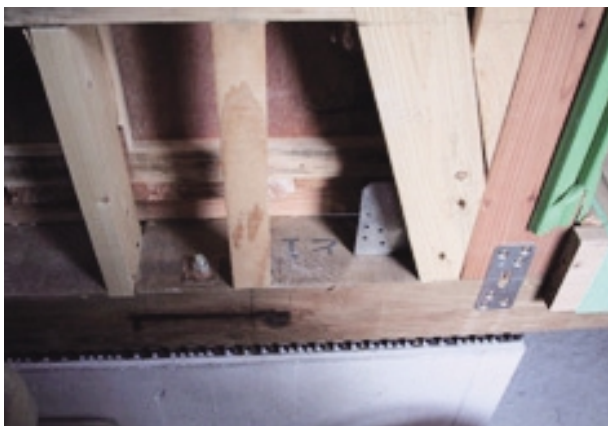
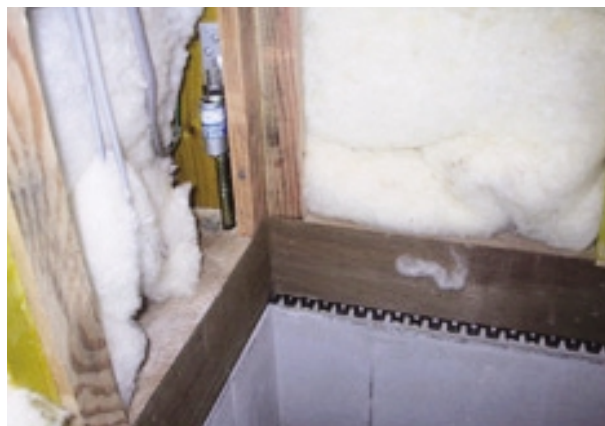
基礎の補強

- ・コンクリートブロック基礎等の場合は、鉄筋コンクリート造の布基礎に替え、これに土台をアンカーボルトで締め付けます。

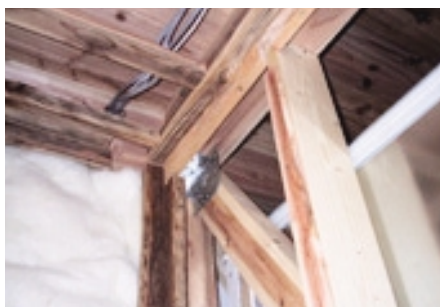
筋かいが入っている壁

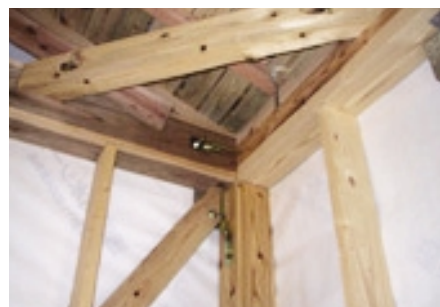
柱と筋かいの金物接合状況

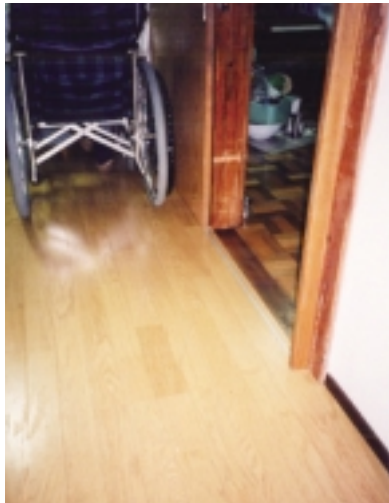
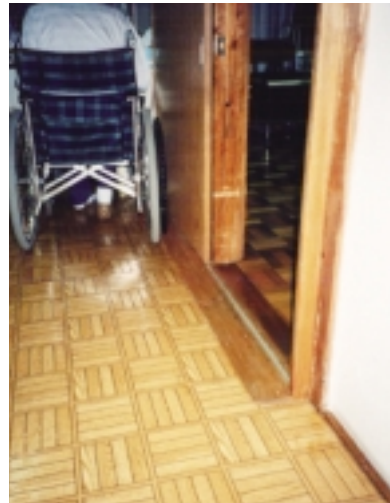
改善前は、車いすでミニスロープを乗り越えられなかったが、段差解消後は、車いすでの走行がスムーズに

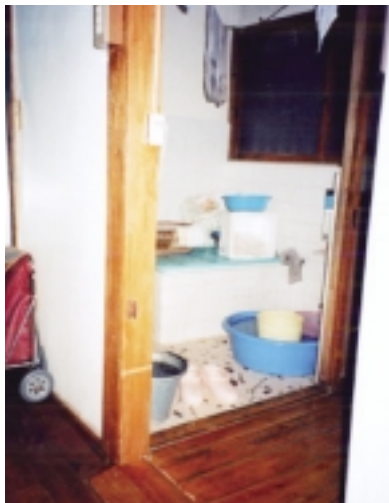
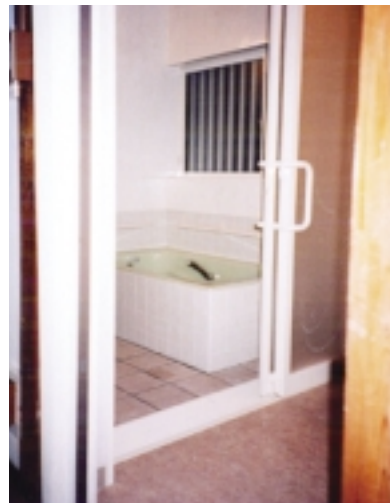
浴室を全面的に改善した

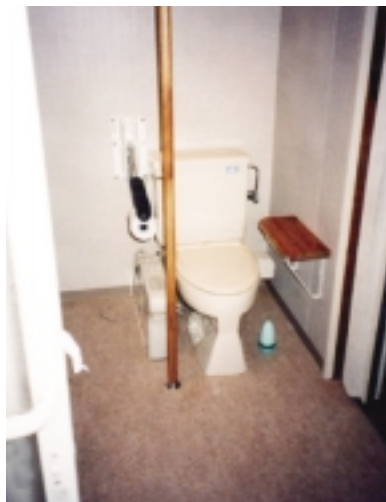
トイレに手すりを設置した

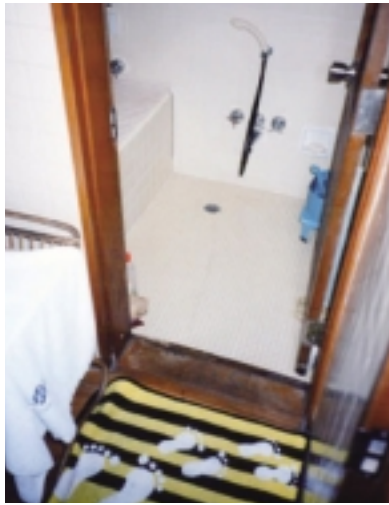
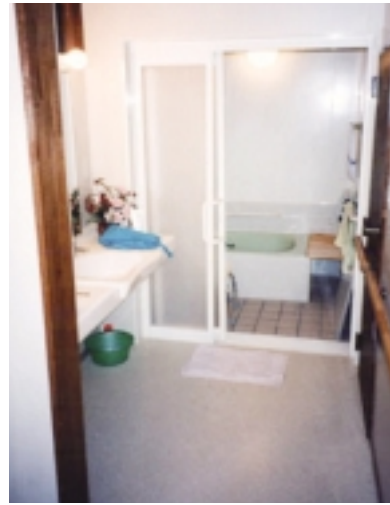
改善後は、浴室の出入口が大きく、入りやすい

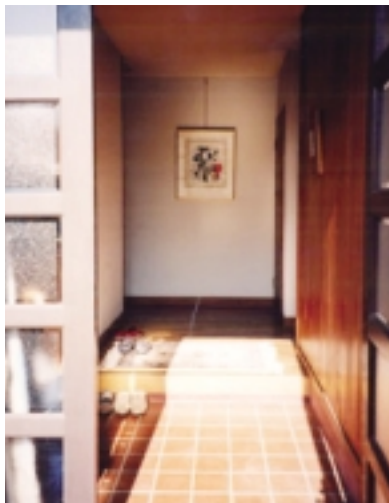
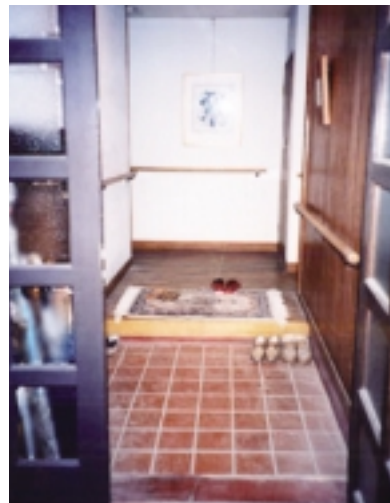
連続した手すりを設置した改善後の玄関

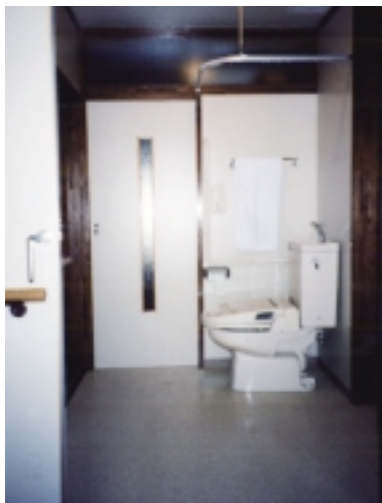
トイレは広いスペースに設置し、カーテンで仕切ることができる

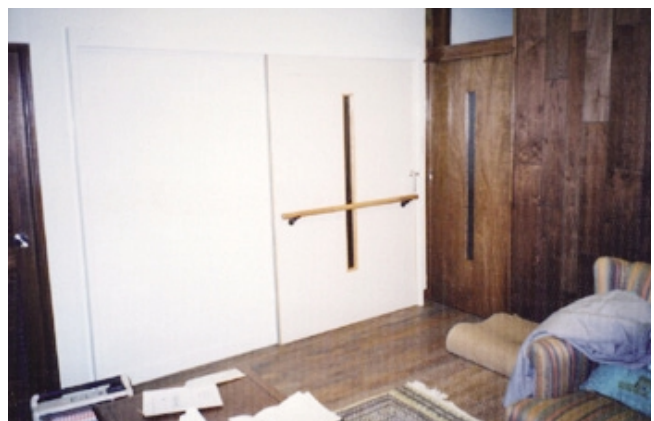
居間の扉が閉まった状態のときにも、つかまる所が必要なので、手すりを設置した

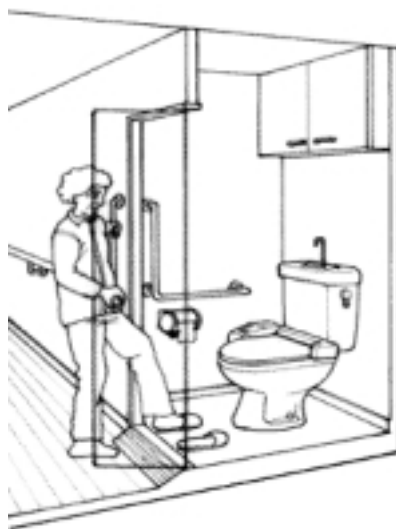
つまずき防止のために10cmの段差にスロープを設置したが

家の居室と玄関ホール間のドアの敷居（1cm以下の段差）につまずいて転倒、左大腿骨頸部骨折で2か月入院。入院中に要介護認定を受け、「恨み骨髓」の段差をすべて解消することを決意し施工者に依頼。1cm前後の段差にミニスロープを設置してつまずき防止を図るのは意味があるが、同じ感覚で廊下とトイレとの段差（10cm程度）の所にもミニスロープを設置。結局はトイレの出入りはそのスロープを跨いでいる。一般的に、10cm以上の段差につまずくことは比較的になく（とくにドアと手すりがあれば）むしろミニスロープの側面からのアプローチでつまずく恐れがある。

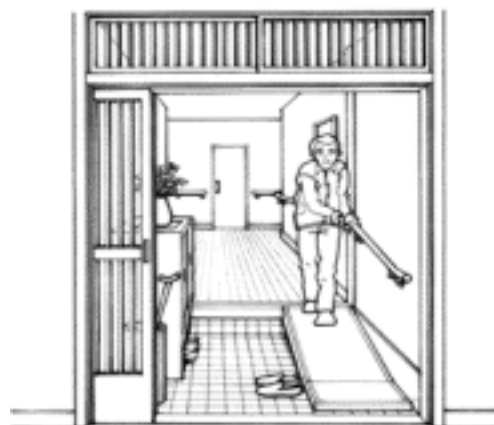
伝い歩き用に、玄関にスロープを付けたが

27cmの段差（上がり框）がある玄関にスロープと手すりを設置した。スロープは車輪を伴う移動手段（とくに車輪の直径が短いものの場合）には、段差解消手段として欠かせない存在。だが歩行の場合にはどうだろうか。一般的には、適切な踏み面と蹴上げ寸法のステップの方がより安全な場合が多い。「障害者」イコール「車椅子」、イコール「スロープ」といった固定観念がこうした失敗をまねく。

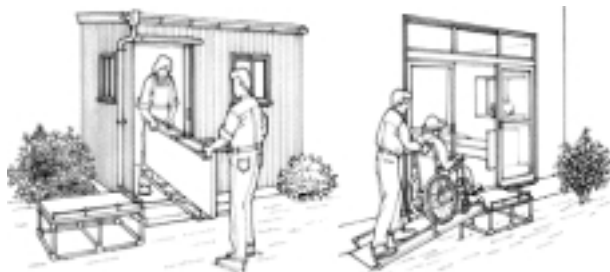
車いすで外出するための スロープをつくったが

63歳・女性、脳梗塞・右まひ。室内は伝い歩きと介助車いす併用、屋外は車いす介助。リハビリテーション病院の理学療法士の助言で、外出用に居間から庭へ出られるようにスロープを息子が作成した。34cmの段差で、175cmのスロープ部分（勾配は約1/5）と91cm×75cmの水平部分（車いす回転部分）に分割されている。当初は、利用時に庭の物置から二人がかりで取り出して、終わったらしまっていたが、すぐに使わなくなった。二人がかりで車いすを降ろしてしまうほうが面倒でない（腰の負担はいずれにしろある）。

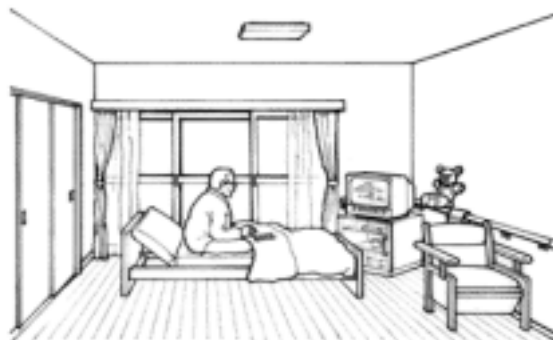
施工者の勧めで手すりを付けたが

腰掛け式便器を使用しているが、立ち上がる時に手すりが欲しいと工務店に依頼。本人が入院中に、近所に住む娘婿と施工者でプランを立て、その際、寝室にも手すりを設置した方がよいのでは、ということになった。本人が必要を感じていたトイレの手すりは「便利に使われている」が、寝室の手すりの前にはテレビジョンセットが置かれ、ぬいぐるみが乗っている。
