## 5 クリーク杭木の耐久性向上に関する研究

(県単：R1（2019）～R10（2028）)

山口 修 小山田 順二

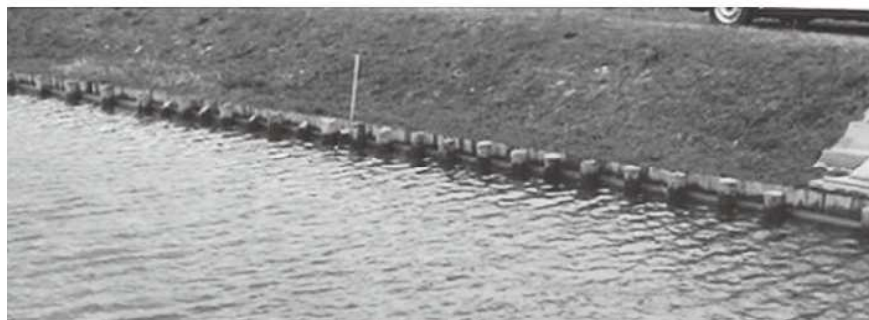
写真－1 令和1年度施工地(佐賀市巨勢町修理田)

令和1年度は、杭頭保護キャップ杭、杭頭斜め切り杭、無処理杭を施工した。

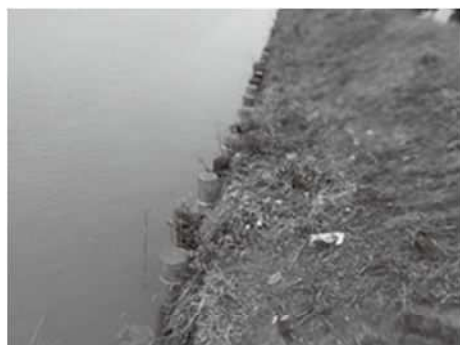
写真－2 令和2年度施工地(佐賀市北川副町江上)

令和2年度は、樹脂薬剤注入材、杭頭焼き加工杭、無処理杭を施工した。

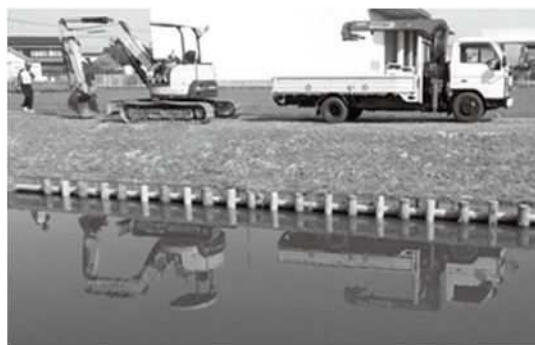
写真－3 令和3年度施工地(佐賀市巨勢町修理田)

令和3年度は、油性木材保護塗料塗布杭、水性防腐・害虫防除剤塗布杭、水性防腐・害虫防除剤＋セルロースナノファイバー（以下、「CNF」という。）塗布杭、無処理杭を施工した。

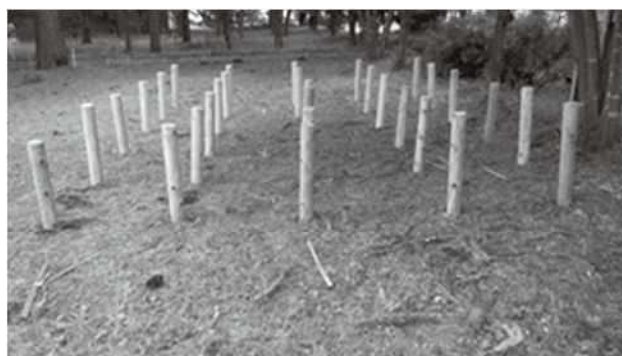
同一環境において、防腐処理方法による杭木の経年腐朽状況の違いを調査するため、7種類の防腐処理（直径10cm、長さ1mの丸棒加工杭の全面に木材防腐剤を塗布）と無処理の杭木を、林業試験場内の野外に30cm程度打ち込んでいる。（表－2）（写真－4）

写真－4 野外暴露試験杭の設置状況

各試験杭において、ピロディン（地際付近）及びファコップ（杭頭付近）による丸棒加工杭の腐朽状況を調査した。

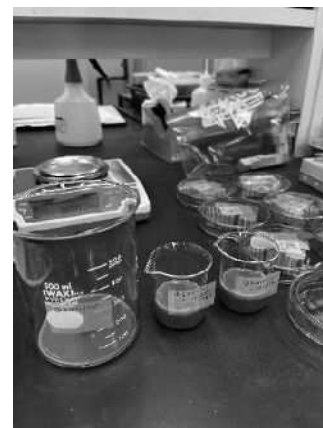
写真－5 薬剤(7)～(9)

(9)                   〃                   +CNF（竹抽出 1.7%）塗布材

- (1)油性木材保護塗料塗布材
- (2)水性木材保護塗料塗布材
- (3)水性防腐・害虫防除剤塗布材
- (4)                 "                 +CNF(木抽出10倍希釈)塗布材
- (5)                 "                 +CNF(竹抽出1.7%)塗布材
- (6)油性防腐・防虫・防カビ薬剤塗布材
- (7)水性防腐・防虫・防カビ薬剤塗布材
- (8)                 "                 +CNF(木抽出10倍希釈)塗布材

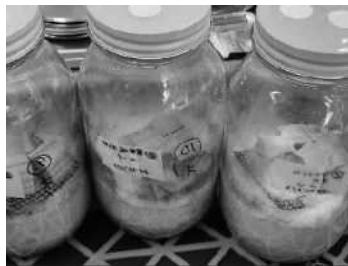
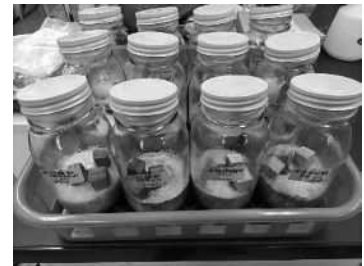
写真-6 恒温恒湿室での腐朽操作

左：オオウズラタケ（褐色腐朽菌）

すなわち、円筒形広口容器を1菌株あたり12本用い、これに海砂、培養液を入れ、殺菌操作後に接種用木片（供試菌を繁殖させたクヌギ木片）を入れ、温度26℃、相対湿度75%の恒温恒湿室にて培養した。菌糸が培養基中に十分繁茂したときに、耐候操作（十分に蒸留水で溶脱し、乾燥機で揮発）した試験体を1容器に3個ずつ設置した。温度26℃、相対湿度75%の恒温恒湿室にて培養し、12週間（84日間）経過したのち、広口容器から試験体を取り出した。この腐朽操作による材質の変化や劣化状況を観察するとともに、次式により質量減少率を算出し、耐朽性の指標とする。

なお、試験体の大きさは20×20×20mmとし、オオウズラタケ（褐色腐朽菌）とカワラタケ（白色腐朽菌）による84日間の腐朽操作を行った。この前後に測定した恒量（60℃で約48時間）から質量減少率を算定した。平均質量減少率は、小数点以下第2位を四捨五入して示した。
