佐賀県港湾海岸の長寿命化計画

令和4年8月

佐賀県 地域交流部 港湾課

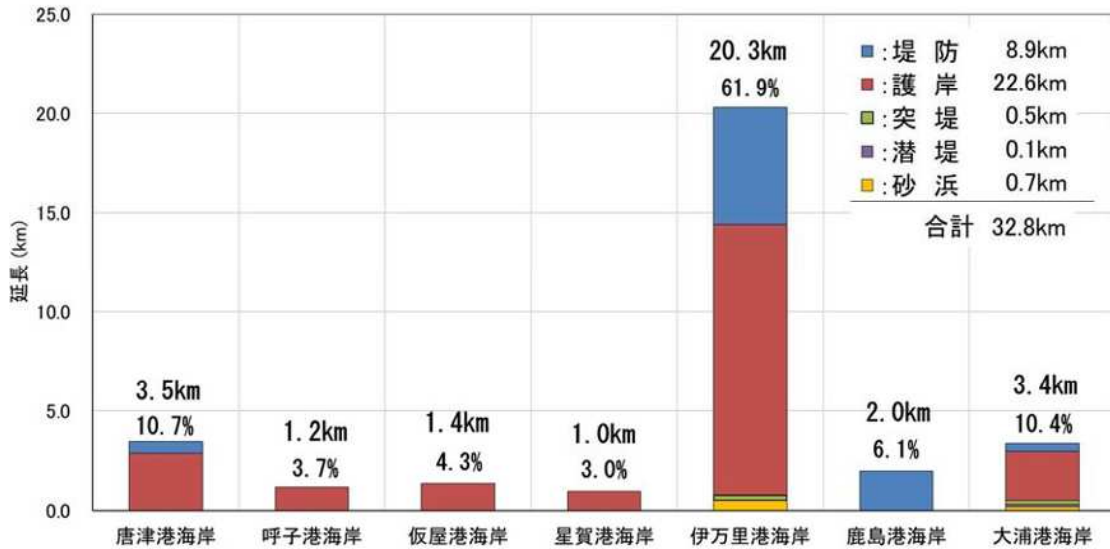
図 2.5 海岸別の堤防・護岸等施設の延長

佐賀県港湾課が所管する施設のうち、堤防・護岸等施設の約 62.1%が伊万里港海岸に集中しています。それに次いで施設延長が長いのは、唐津港海岸 (10.7%)、大浦港海岸 (10.2%) です。

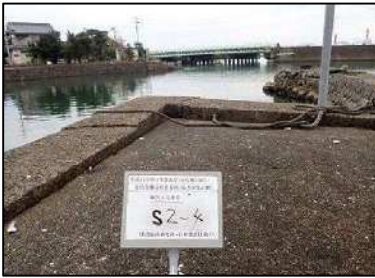
健全度 A

天端被覆工が沈下し、空洞化がみられる。

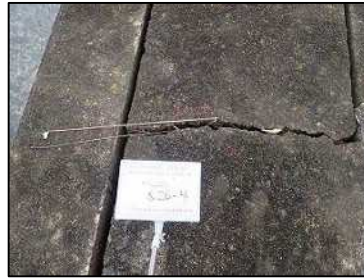
健全度 B

防護機能に影響を及ぼすひび割れがあるが、空洞化がみられない。

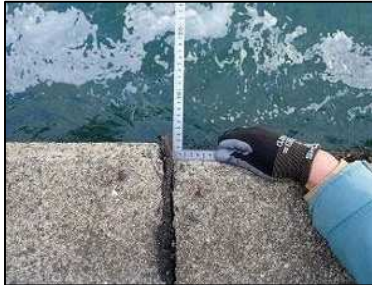
健全度 C

目地のずれがあるが、防護機能に影響がない。

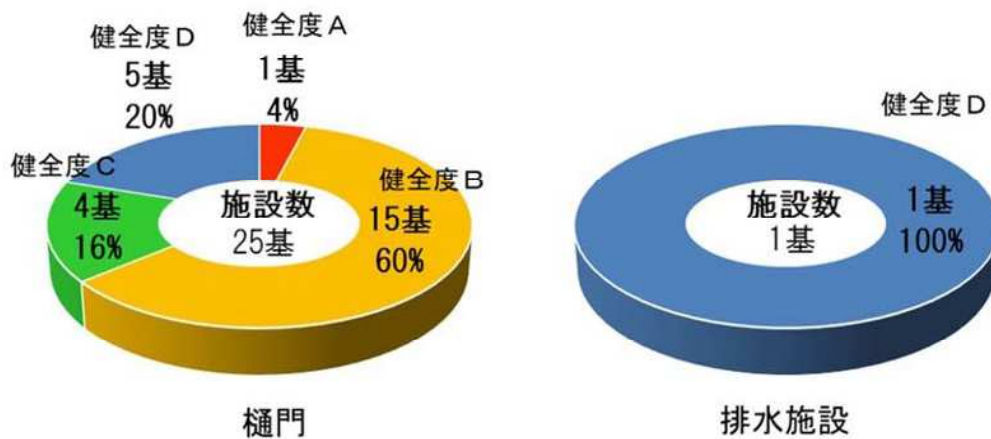
図 4.5 水門・陸閘等施設（土木部分）の健全度の割合

過年度に実施した点検では、樋門のうち、早急な保全措置が必要な A ランクの施設が 1 基、予防保全段階の B ランクの施設が 15 基となります。

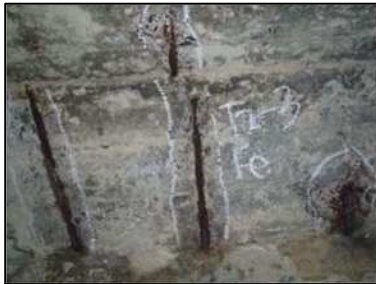
健全度 A

劣化が著しく進行し、機能が大きく低下している。

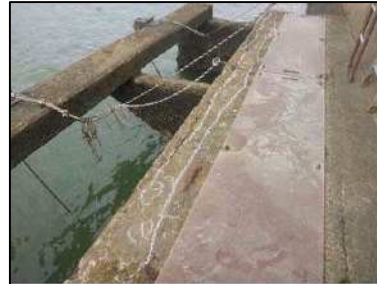
健全度 B

劣化が進行しており、機能低下を起さないよう対策を行う必要がある。

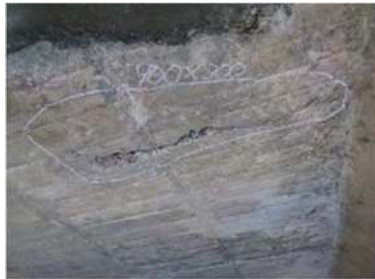
健全度 C

軽微な劣化が見られるが、機能低下はない。

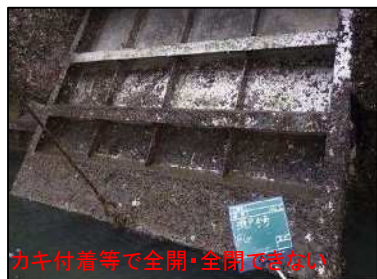
健全度×

機能に障害が生じており、緊急に措置が必要な状態

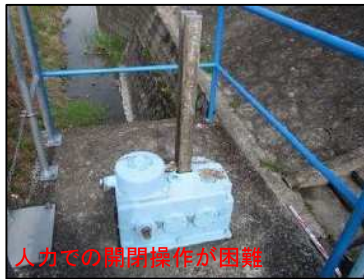
健全度△1

機能に障害が生じる可能性があり、早急な措置が必要な状態

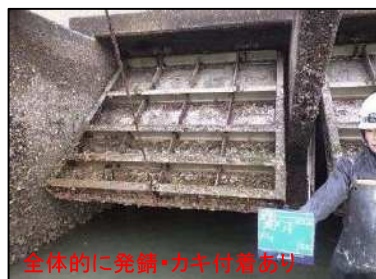
健全度△2

機能に障害は生じていないが、2～3年以内に措置が望ましい状態

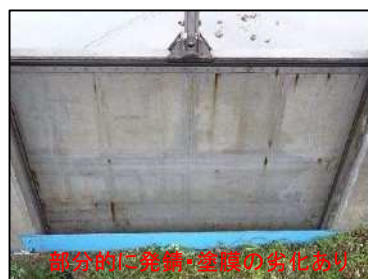
健全度△3

機能に障害は生じていないが、状態の経過観察が必要な状態

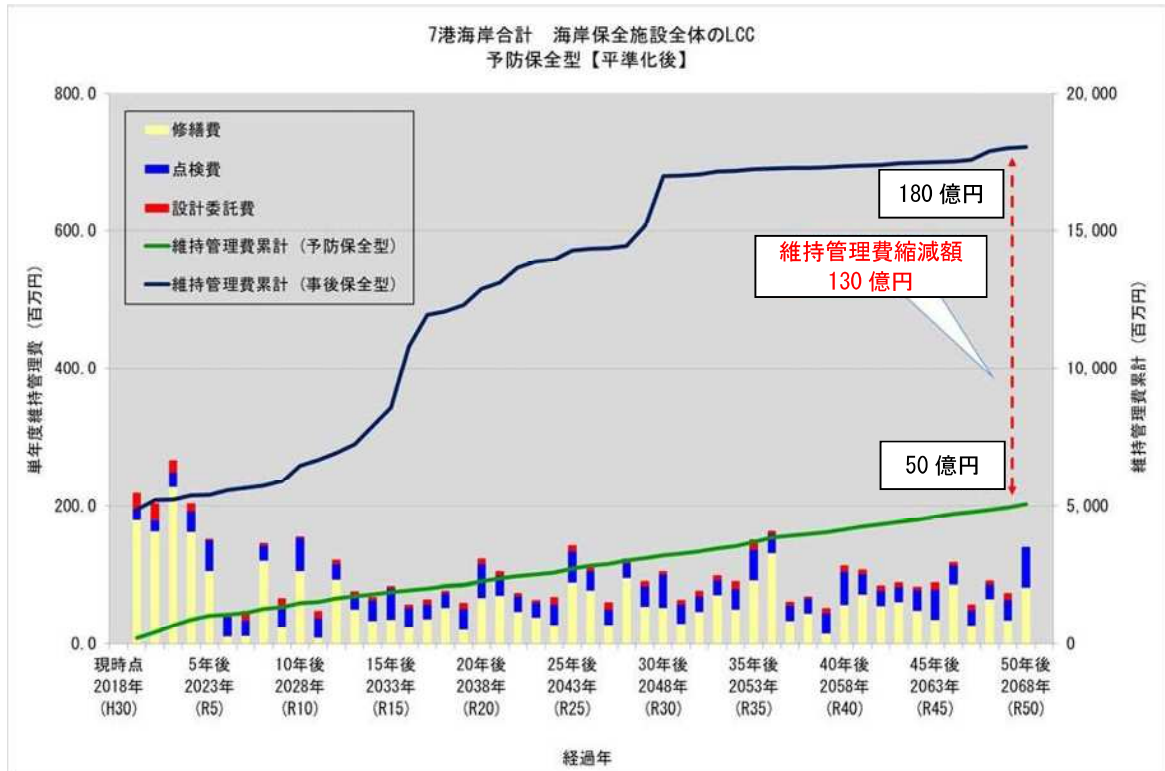
図 5.2 海岸保全施設全体の維持管理費用の将来予測

※海岸保全施設全体の維持管理の将来予測での累積事業費や年度事業費は、本計画策定時点での点検結果にもとづく試算値であり、今後の予算確保や事業執行を裏付けるものではありません。

定期的な点検診断を実施し、劣化・損傷が軽微なうちに補修を実施することで、致命的欠陥が顕在化した段階で施設を更新する場合に比べ、ライフサイクルコストの縮減を期待し、対策優先順位を考慮した上で、対策費用の平準化を図った考え方を基に算定します。

なお、予防保全型維持管理等費用は、「海岸保全施設の適切な修繕等のあり方について（平成 28 年 4 月）」⁴⁾ や過去の実績等を参考とします。

また、本計画で示す総事業費や年度毎の費用は、本計画策定時点における点検結果等に基づいて推計したもので、今後の予算措置や事業執行を裏付けるものではありません。
