# 環境放射能調査結果

(令和5年4月～令和5年9月)

令和6年1月30日  
佐賀県環境センター

# 環境放射能調査について

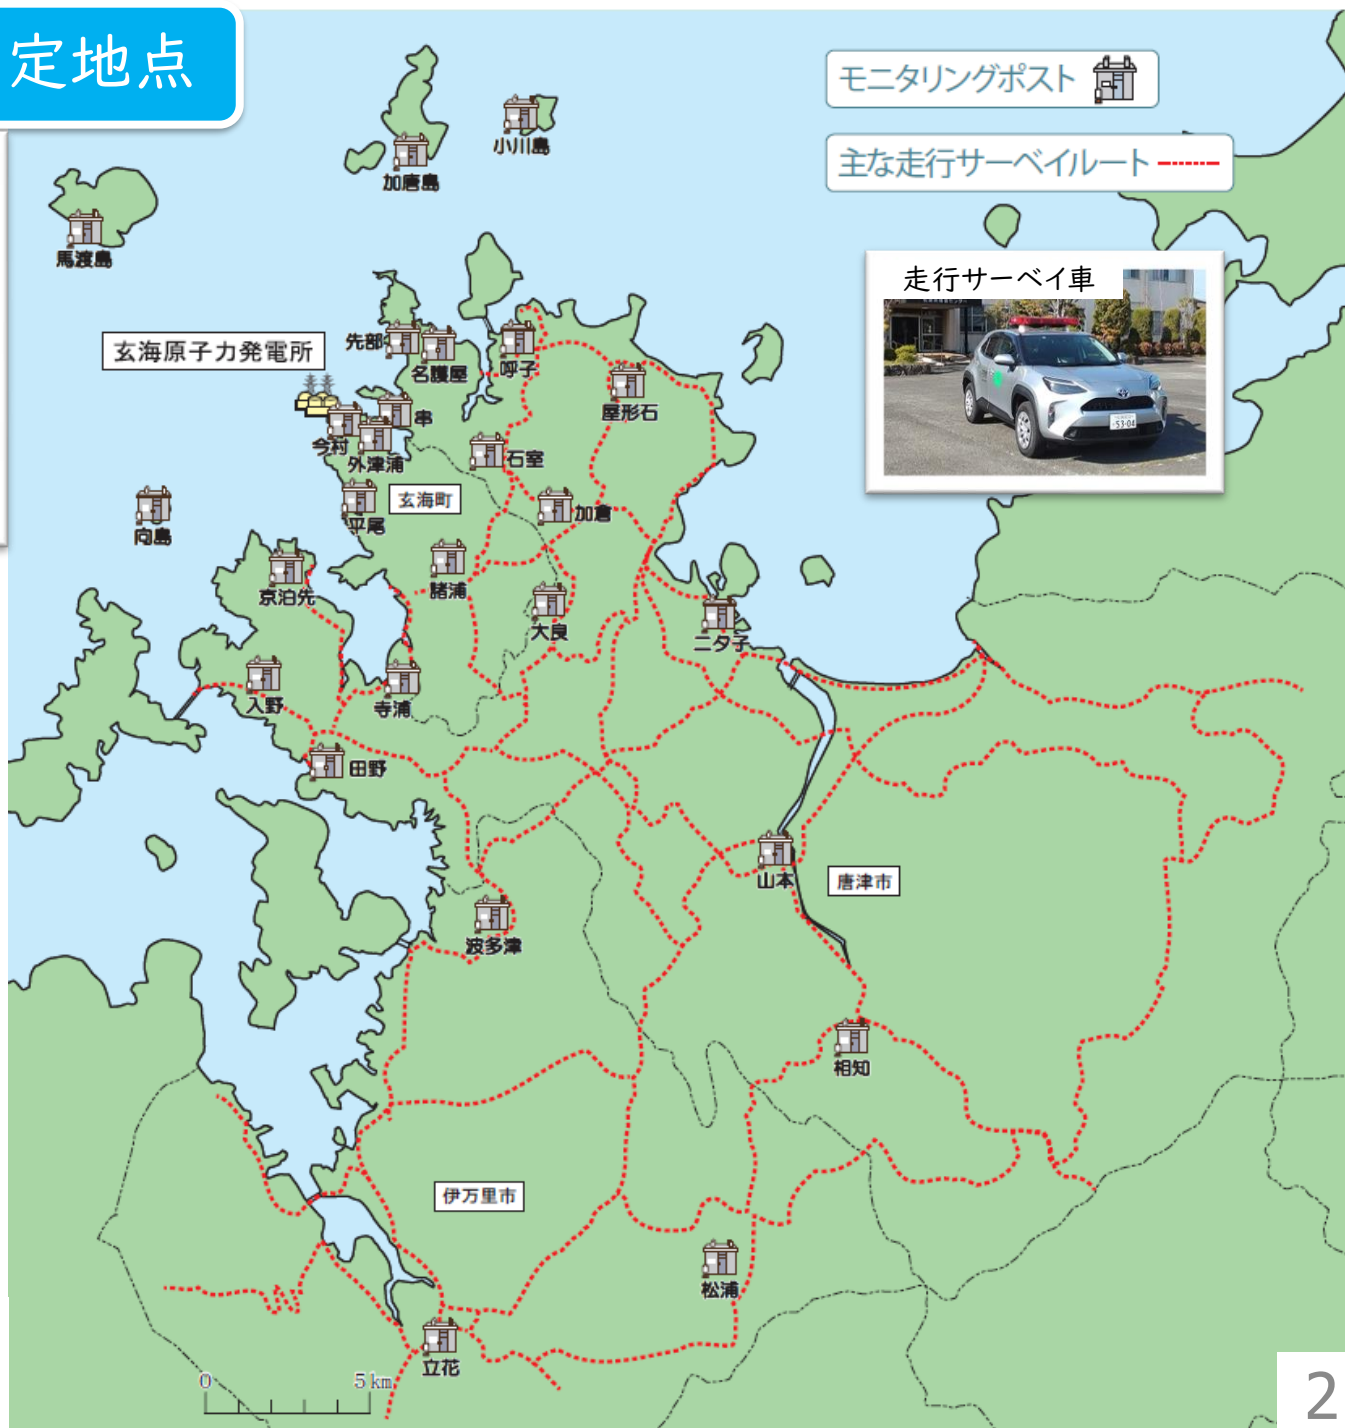
# ①空間放射線の測定地点

## 常時監視地点※

1	今村局	14	加倉局
2	平尾局	15	呼子局
3	串局	16	馬渡島局
4	先部局	17	加唐島局
5	外津浦局	18	向島局
6	京泊先局	19	小川島局
7	屋形石局	20	ニタ子局
8	大良局	21	山本局
9	諸浦局	22	波多津局
10	入野局	23	田野局
11	寺浦局	24	相知局
12	名護屋局	25	松浦局
13	石室局	26	立花局

※ この他、発電所敷地内に九州電力の常時監視地点としてモニタリングポストが4地点、放水口モニタが3地点ある。

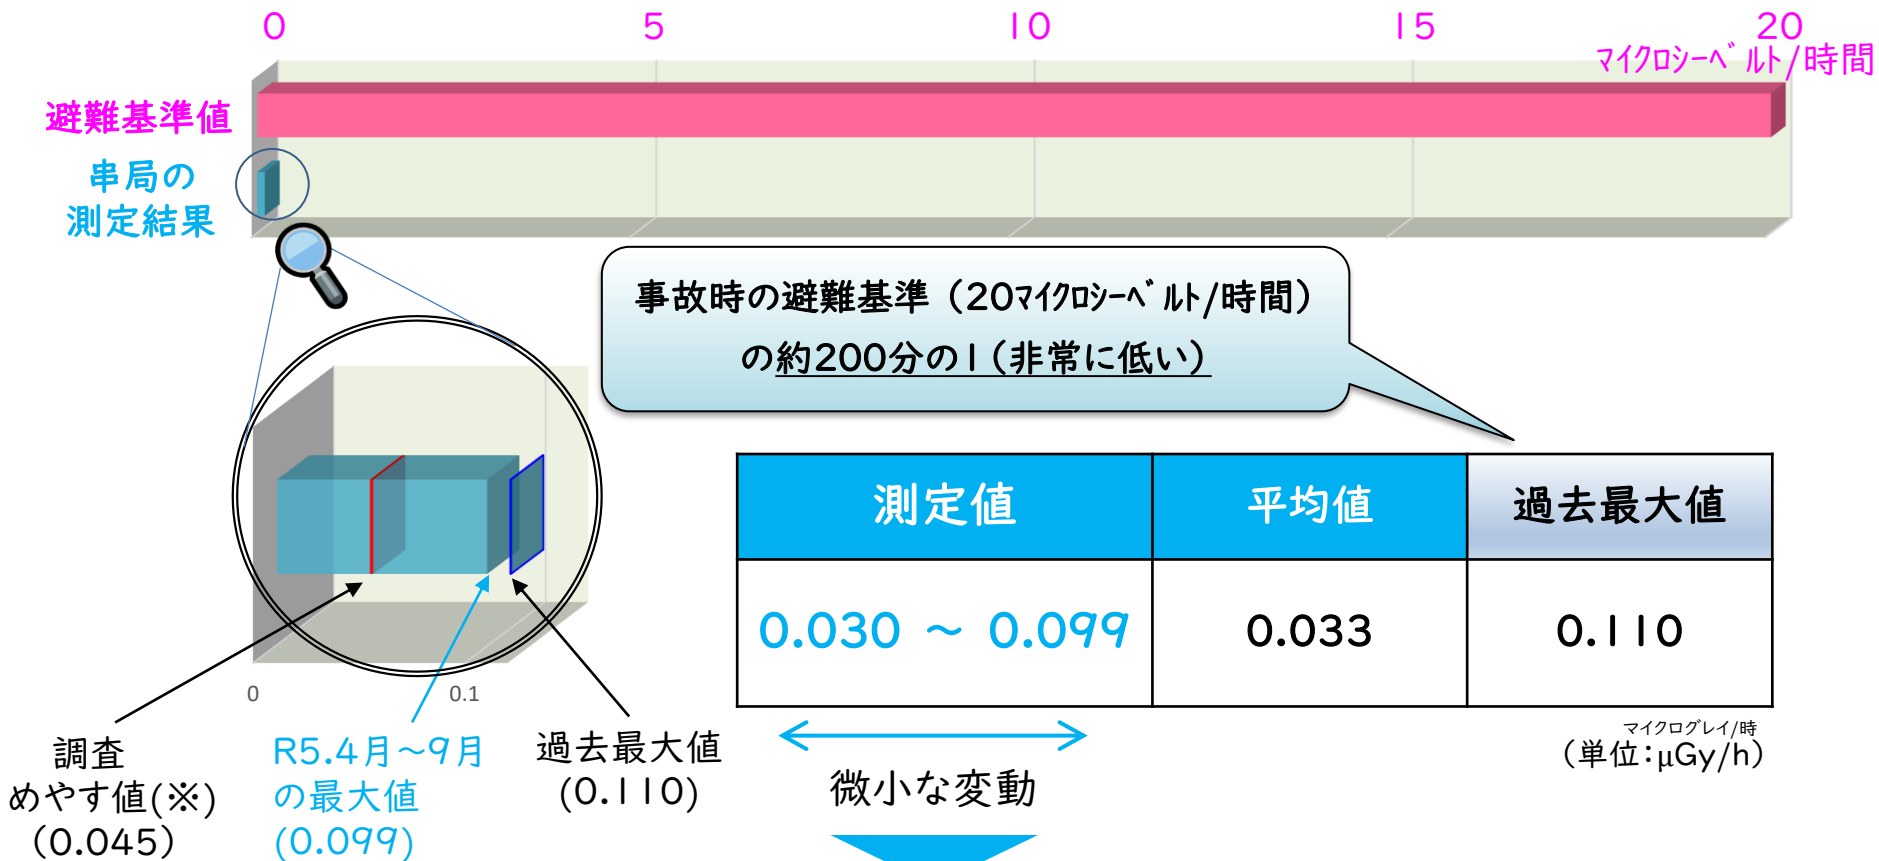
## 串局（令和5年4月～令和5年9月）

空間線量率 (NaI(Tl)シンチレーション式検出器)

調査めやす値(※)を超えた場合は詳細調査を実施

※ 過去の測定結果をもとに、測定値が通常より高いことを判断する基準としている値です。測定結果がこの値を超えるような場合には、原因を詳細に調査します。

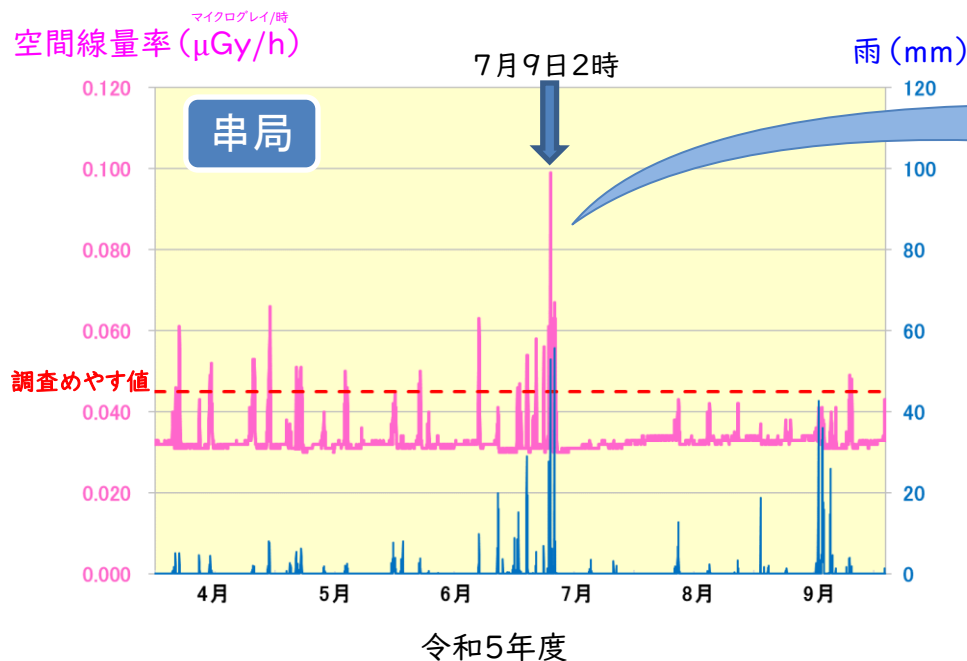
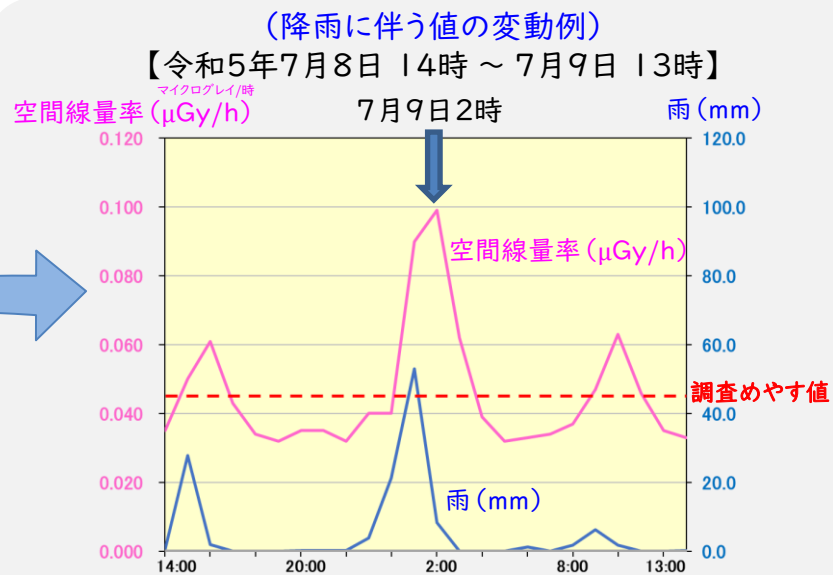
## 降雨の影響調査

空間線量率 (NaI(Tl)シンチレーション式検出器)

空間線量率は、降雨が確認された時間帯に一時的に上昇しており、その要因が降雨の影響であることを確認しました。

測定結果のうち「調査めやす値」を超えたものは、全体の約2%でした。

調査めやす値を超えたその他の地点についても、同様に、降雨の影響であることを確認しています。
