第11章 実施計画

資料編

名勝九年庵（旧伊丹氏別邸）庭園保存活用計画
令和5年3月

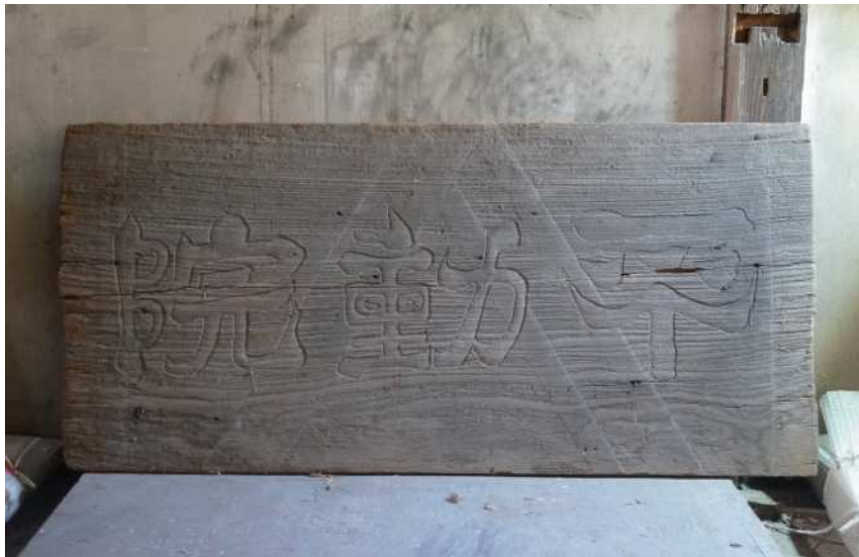
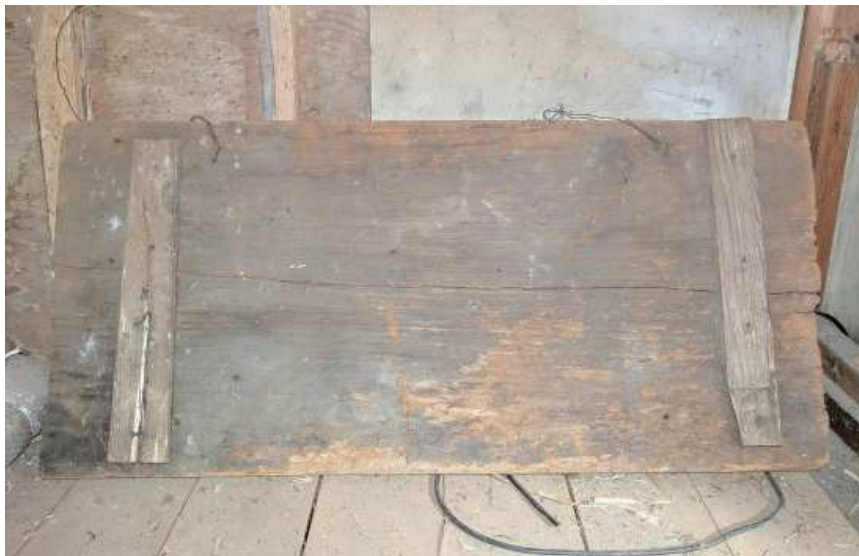
■「不動院」扁額

総高535mm 総幅1150mm 厚29mm 胴縁幅68mm 厚24mm
(表面) 不動院
(裏面) なし

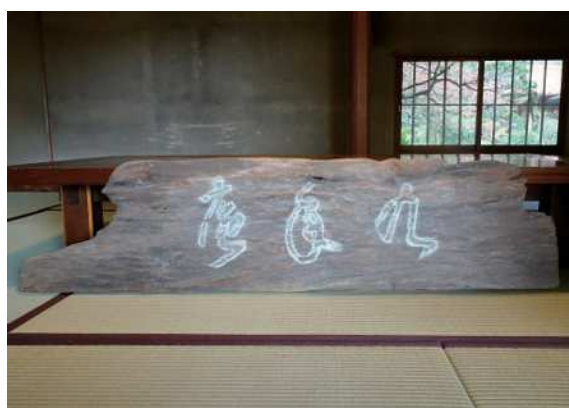
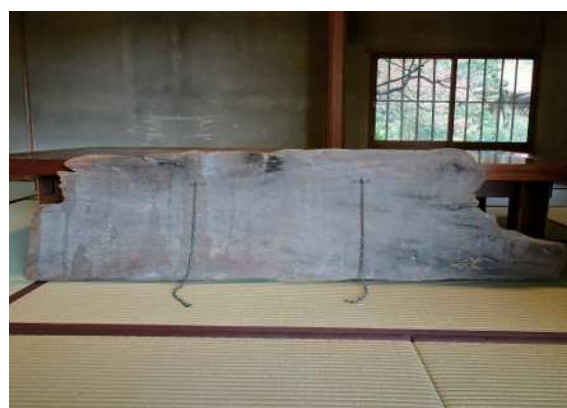
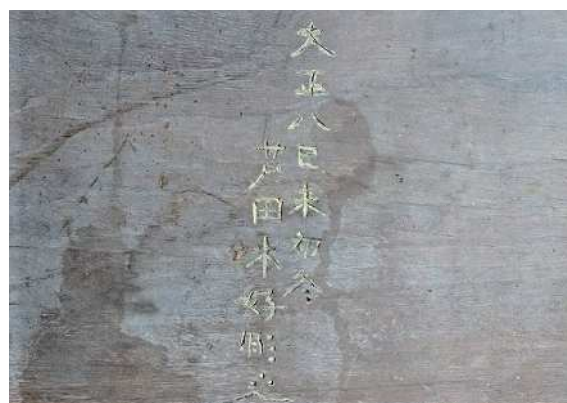
■「九年庵」扁額

総高390mm 総幅1530mm 厚40mm

(表面) 九年庵

(裏面) 大正八己未初冬 芦田好彫之

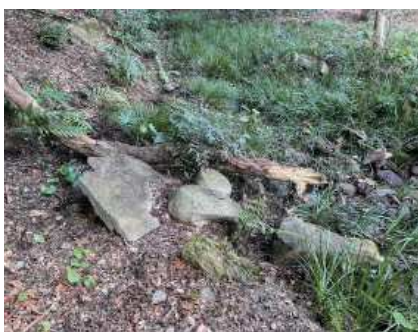
㉘石灯笼 (倒木により破損)

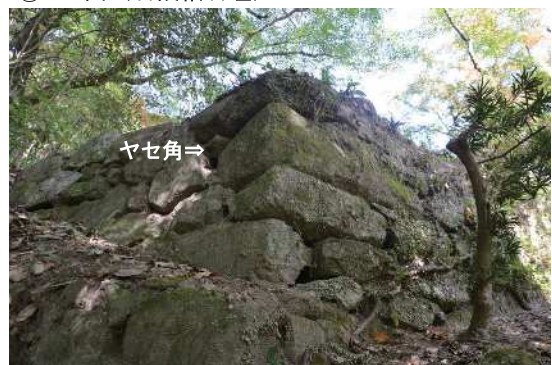
⑥ 05-06 面隅角部 ([下段] 池南側石垣)

05～09面(図3⑤～⑦)は下段池の南側にあたり、上段庭園と下段庭園の段差を構成する、高さ最大3.5m(09面)の石垣で、09面の西端は岩盤に接している。平面形はやや複雑であり、「折れ」を介して東西に伸びる08-09面上段に、シノギ角(鈍角)に開く05-06面が構築されている。下段となる08-09面は花崗岩の野面石・雑割石を乱積みに積む部分が大半を占め、石材中に小型の矢穴やエンショウノミの加工痕がみられることから近代以降の改修が顕著である。しかし08-09面の隅角部基部には、一部で古い積み方が遺存しているほか(図3⑦)、上段の05-06面のシノギ角では、算木積み状に置く角石の使い方や、角石の短辺を築石面より内側に引く(入れる)「ヤセ角」が認められ、近世に遡る要素が散見される(図3⑥)。
