平成25年度 公共事業再評価

県営海岸保全施設整備事業(高潮対策)

廻里江区(白石町)

平成25年10月

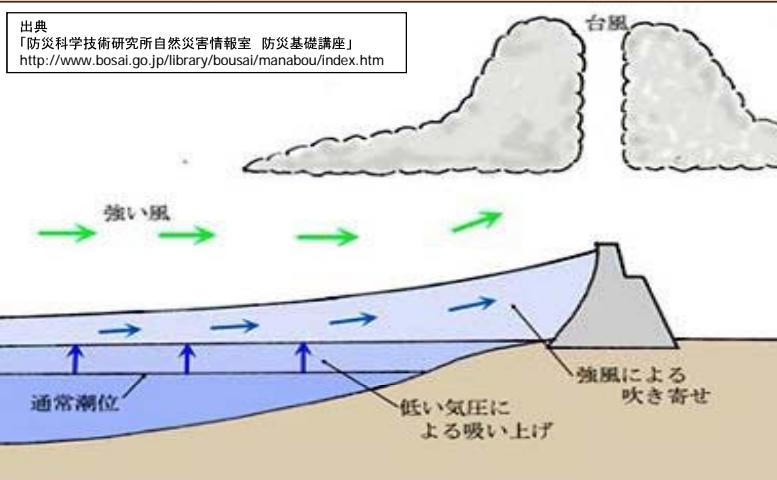
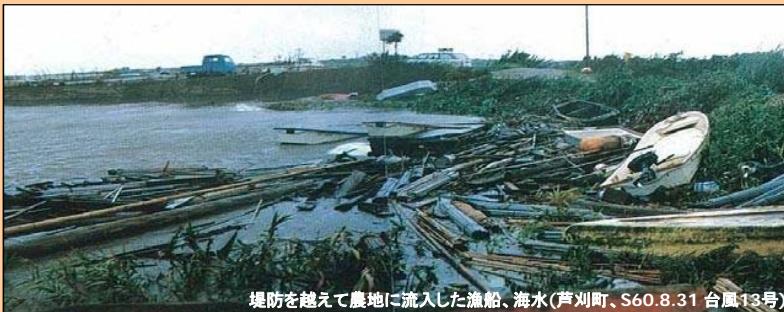
高潮とは・・・

高潮とは、台風や発達した低気圧の接近により、海面が異常に高くなる現象です。高潮が発生するとその高い潮位と波浪・強風により、海水が堤防を越えるようになり、背後地が浸水する可能性が高くなります。

浅い湾などで強い風が一定方向から長時間吹き付けると、潮位が異常に上昇することがあります。これを吹寄せと呼びます。水深が浅い湾では吹寄せによる海面上昇が大きく、また南に開いている湾では北西を台風が通過した場合に南風が吹き続け、高潮が発生しやすくなるといわれております。有明海もその条件に当てはまります。

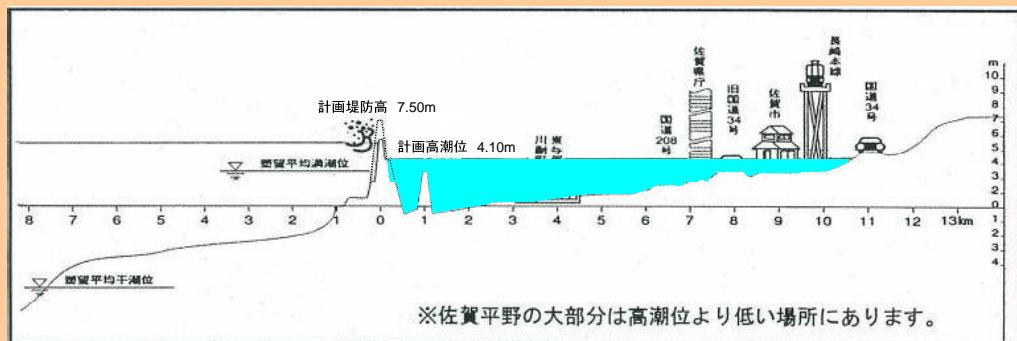
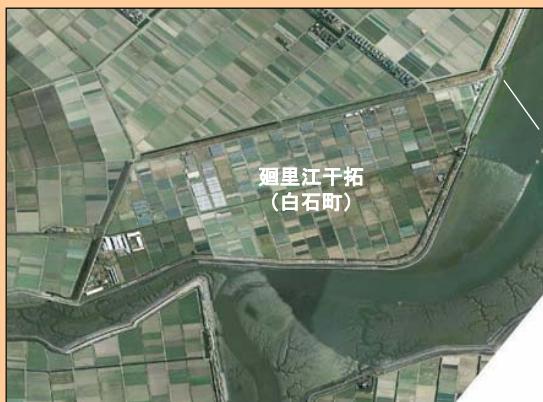
海岸堤防背後の状況(有明海沿岸)

海岸堤防の背後地は、干拓事業により造成された農用地がその大部分を占め、そこでは、水稻、大豆、麦、イチゴ、キュウリ、飼料作物等様々な作物が栽培されています。また公的施設としては、道路、水路、排水機場のほか、農作物の共同育苗センター等も整備されています。

当該地域は、干拓事業により造成されていることから、高潮位より標高が低く、波浪や高潮の危険にさらされている状況にあります。

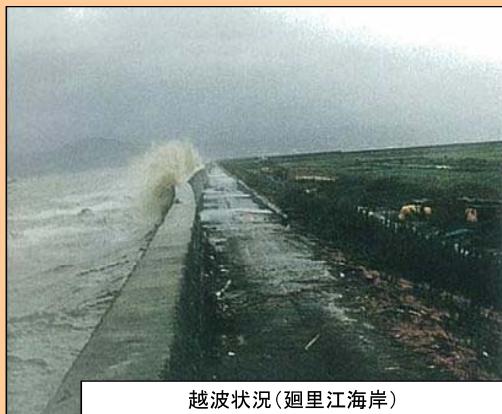
過去の被害状況 (平成16年台風18号)

過去、干拓事業により造成された堤防は、軟弱地盤上に基礎石積及びコンクリートにより構築された直立護岸でした。

廻里江地区では、台風による長時間の越波により、裏法の侵食や塩害の発生など、堤防や周辺農地等に甚大な被害を及ぼしました。

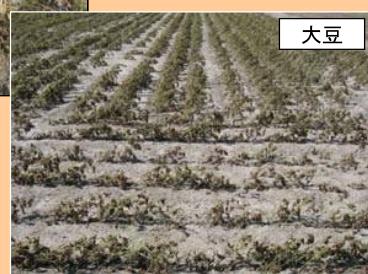
農作物の塩害による枯死状況(廻里江海岸)

飼料作物

大豆

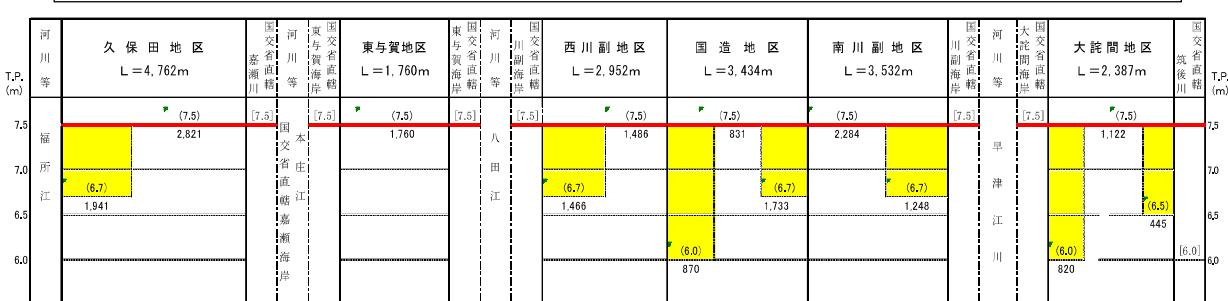
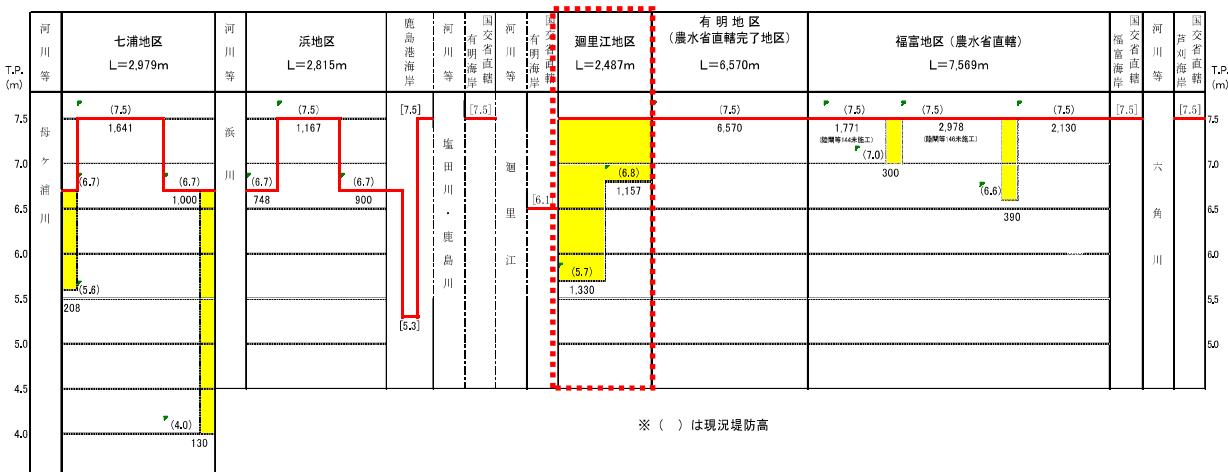
有明海沿岸海岸整備状況 (平成24年度末時点)

※ () は現況堤防高
