## 4 クリーク杭木の耐久性向上に関する研究

(県単：R1(2019)～R5(2023))

### 1 はじめに

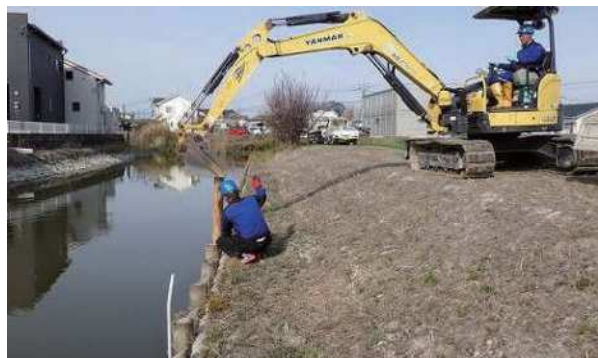
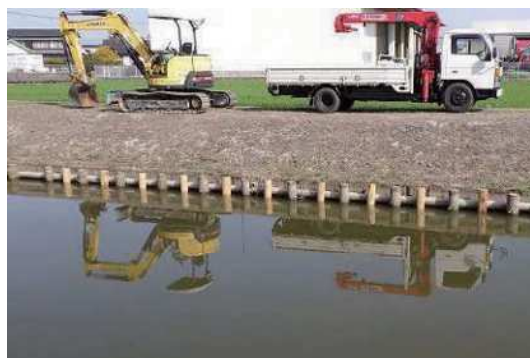
写真-1 防腐処理杭の設置状況(佐賀市巨勢町修理田)

杭木には、県産スギ間伐材で作製した長さ2.5m、杭頭径12cmのものを用いており、杭頭から約80cmまで防腐処理を行い、キシラデコール塗布2本、水性キシラモン3W塗布2本、水性キシラモン3W+10%CNF（木抽出）塗布2本、水性キシラモン3W+1.7%CNF（竹抽出）塗布2本、無処理杭（対照）2本の計10本を設置した。（写真-1～6）

施工中

施工後

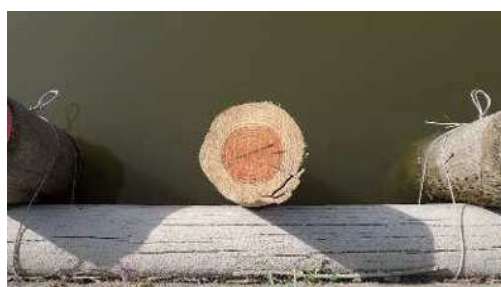
写真-2 キシラデコール塗布杭

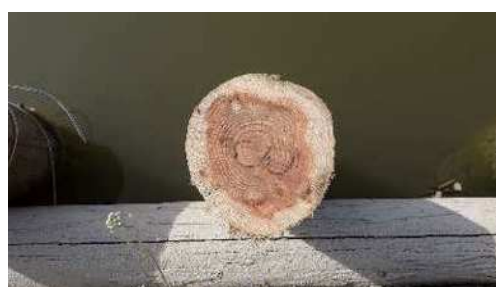
写真-3 水性キシラモン3W塗布杭

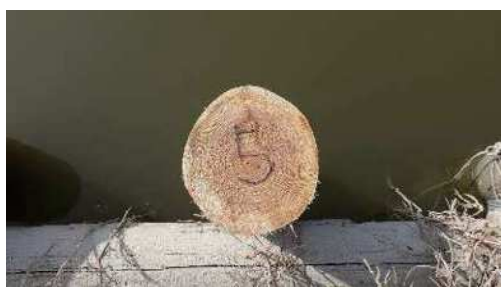
写真-4 水性キシラモン3W+10%CNF塗布杭

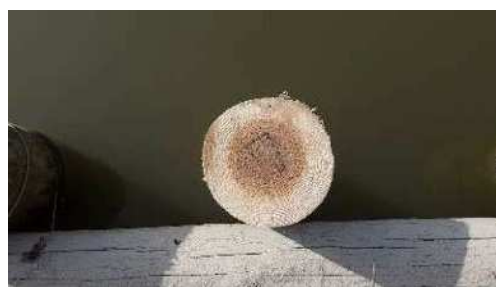
写真-5 水性キシラモン3W+1.7%CNF塗布杭

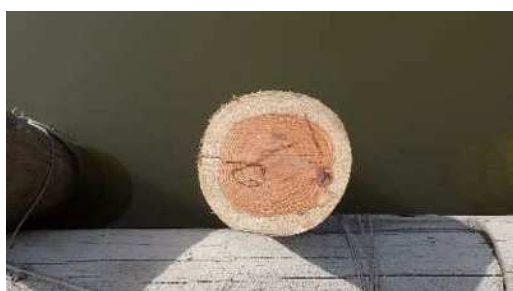
写真-6 無処理杭

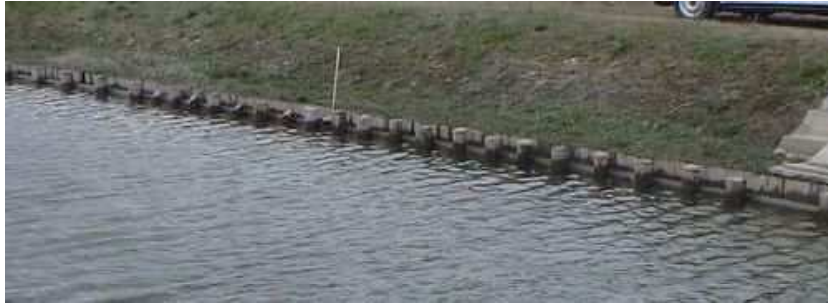
写真一七 令和元年度施工地(佐賀市巨勢町修理田)

また、令和元年度に設置した杭頭保護キャップ杭、無処理杭、杭頭斜め切り杭、令和2年度に設置したエコアコルウッド、杭頭焼き加工杭、無処理杭については、令和4年3月に現地において腐朽状況を調査した。(写真-7～8)

令和元年度と令和2年度に設置した試験杭について、令和4年3月に腐朽状況の確認を行ったが、いずれの杭も特に目立った腐朽は見られなかった。ただ、杭頭焼き加工杭は、表面の炭化層が風雨等で洗い流され、無処理杭と似たような状態となっていた。
