玄海原子力発電所3号機 定期検査中における
主蒸気隔離弁ベント弁の不具合に係る原因と対策について

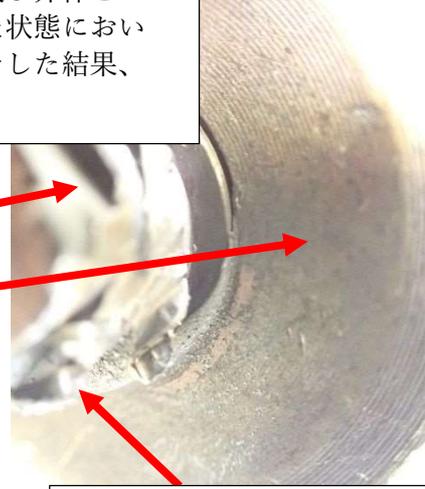
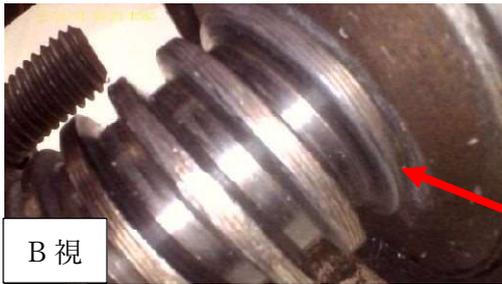
A 視

ネジ部に变形(大)を確認
(分解時に損傷した可能性大)

弁棒とパッキン押え輪の間及び弁棒とヨークネジハマ輪の間が固着した状態において、鋼管を用いて締め込みをした結果、破断したと推定される

固着部の分解を試みた際の
工具のつかみ跡

可視範囲に
異物なし

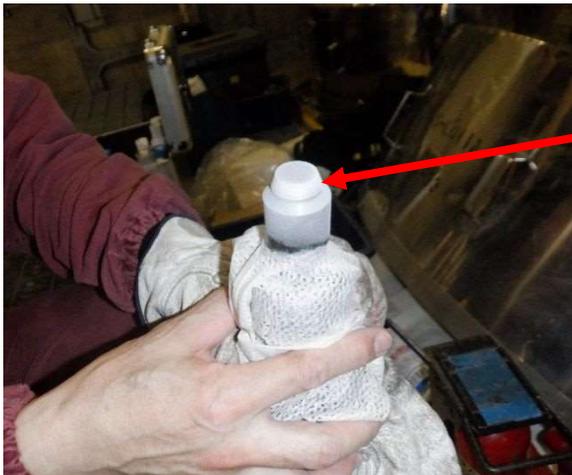
浸透探傷検査 (弁体)

- ・ 指示なし

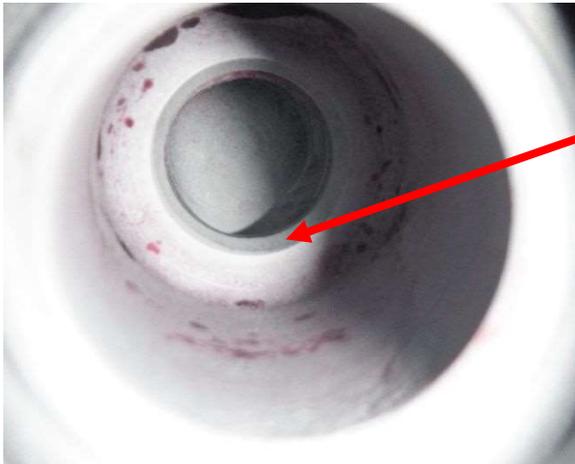
- 浸透探傷検査 (弁座)
- ・ 指示なし

- ・ 弁体とのシート面の当たり (弁体と弁座のシート面の密着性) (8-5)
シート面の当たり確認のためには、弁の開閉操作が必要であるが、弁棒が動かず、開閉操作ができなかったことから、シート面の当たりの確認が実施できなかった。

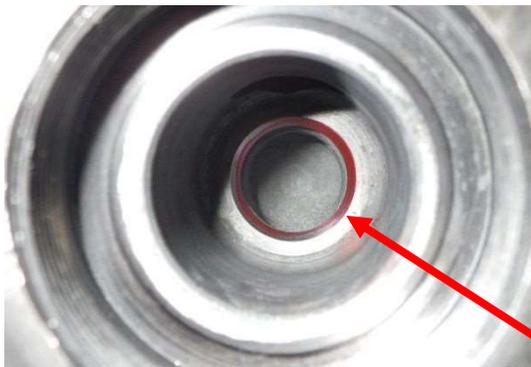
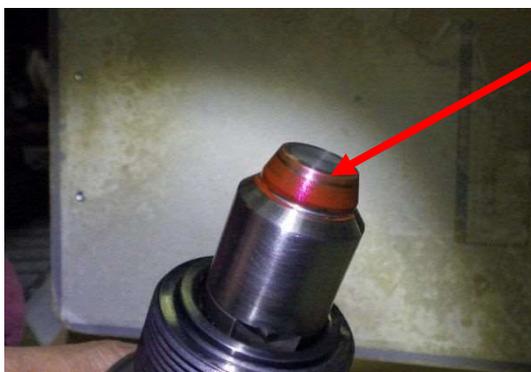
シート面の当たり確認
・ シート面の密着状態は良好

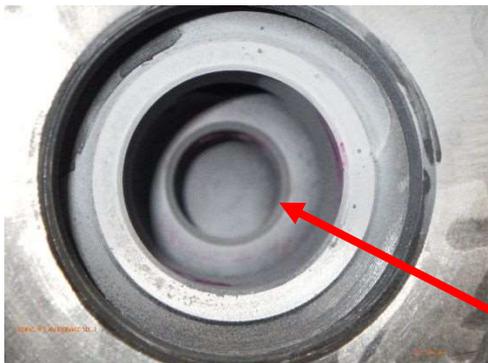
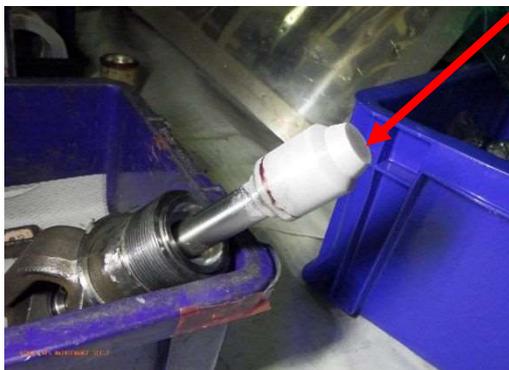
浸透探傷検査（弁座・弁体）

・ 指示なし

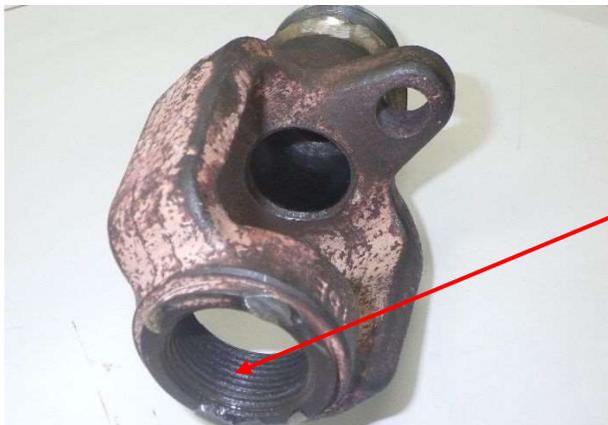
ヨークネジハメ輪側のねじ部
に変形なし

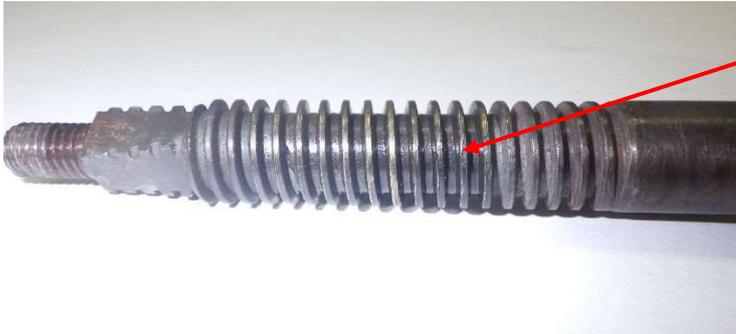
固着、摩耗及び変形なし

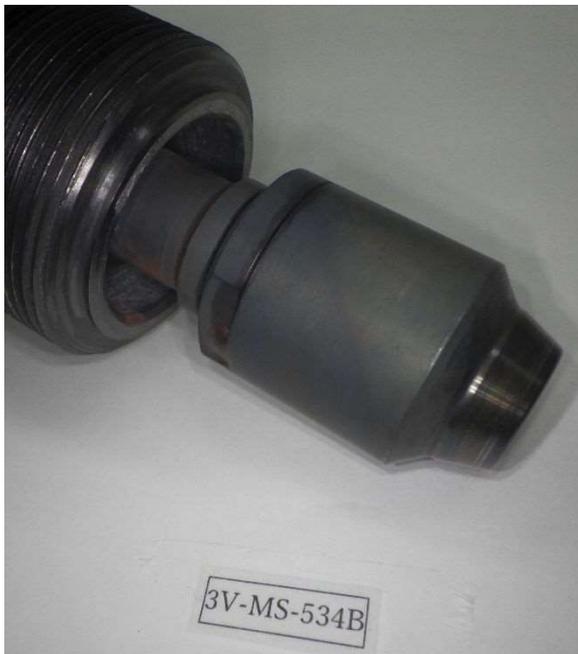
- ・キズ、割れなし
- ・腐食、打こんなし
- ・異物なし

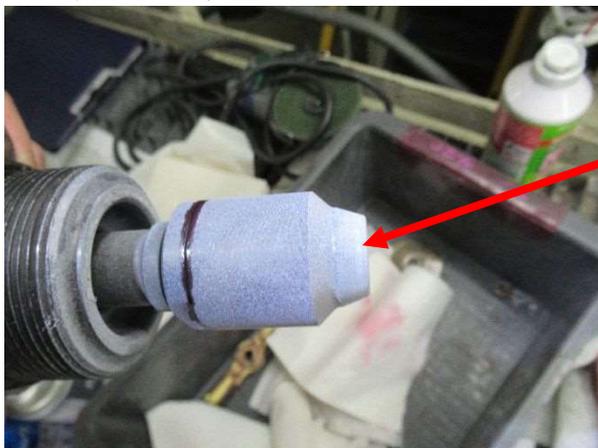
浸透探傷検査 (弁体)

- ・指示なし

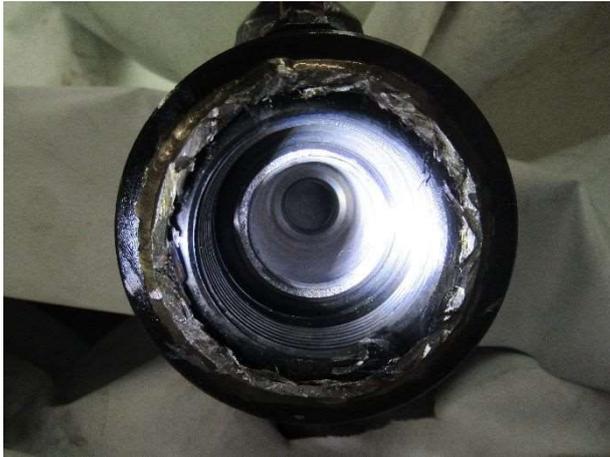
- ・ キズ、割れなし
- ・ 腐食、打こんなし
- ・ 異物なし

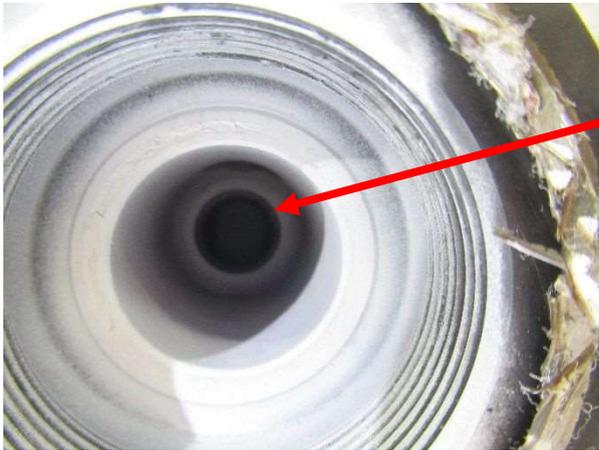
- 浸透探傷検査 (弁座)
- ・ 指示なし

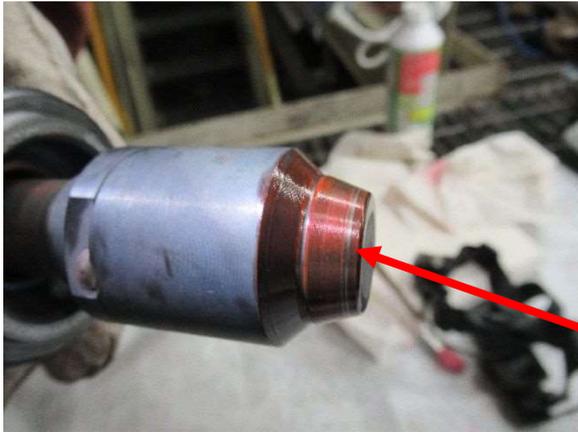
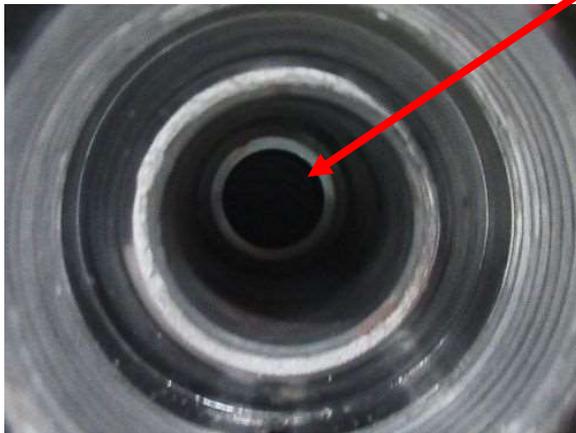
シート面の密着状態問題なし

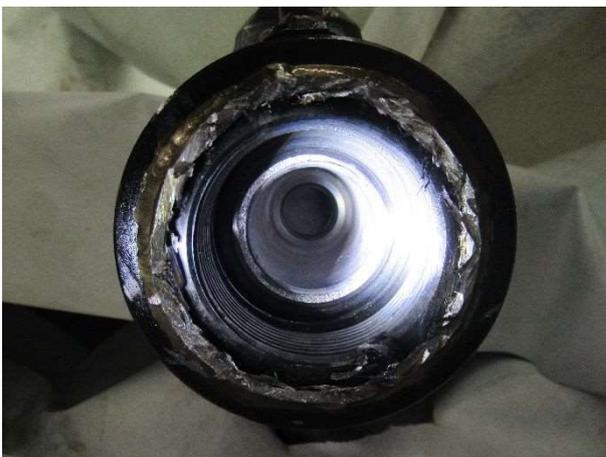
外観点検 (ファイバースコープ) により、異物がないことを確認

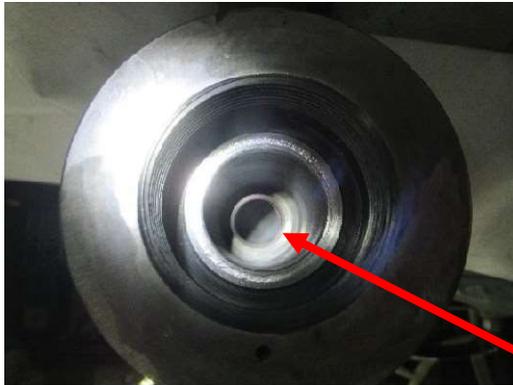
シート面の当たり確認
・シート面の密着状態は良好

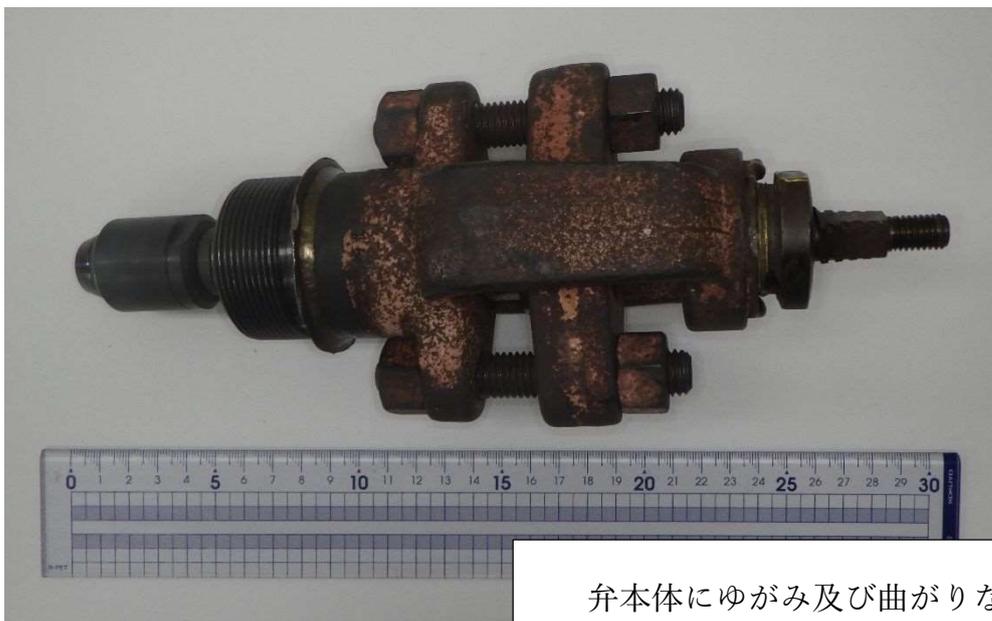
弁本体にゆがみ及び曲がりなし

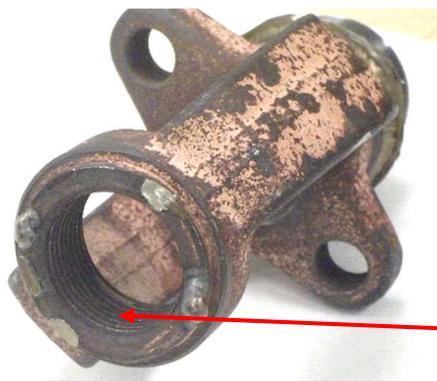
ヨークネジハメ輪側のねじ部
に変形なし

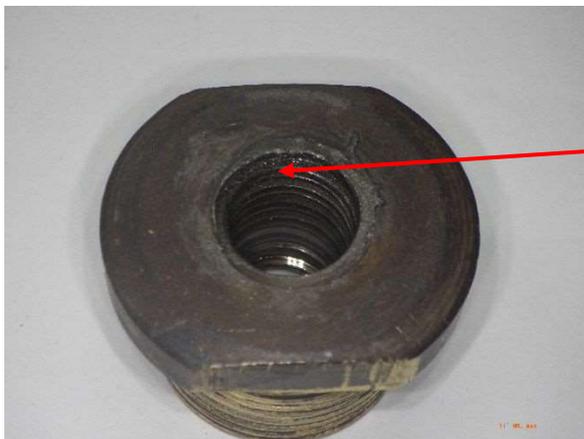
ネジ部に摩耗、変形なし

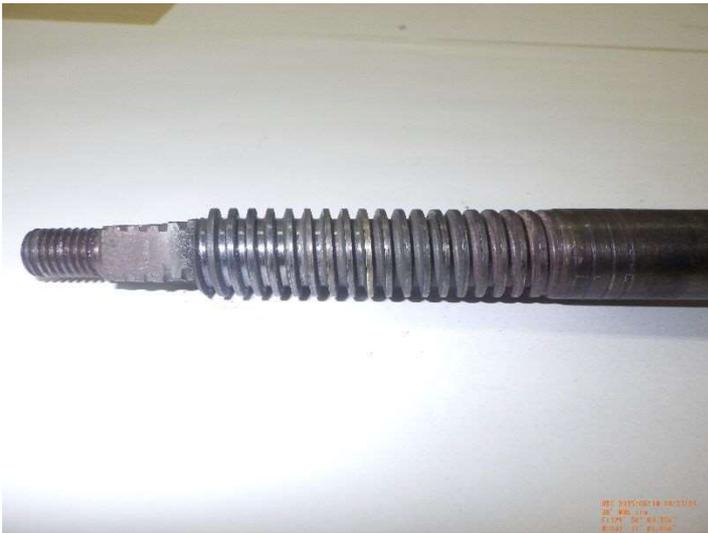
固着、摩耗及び変形なし

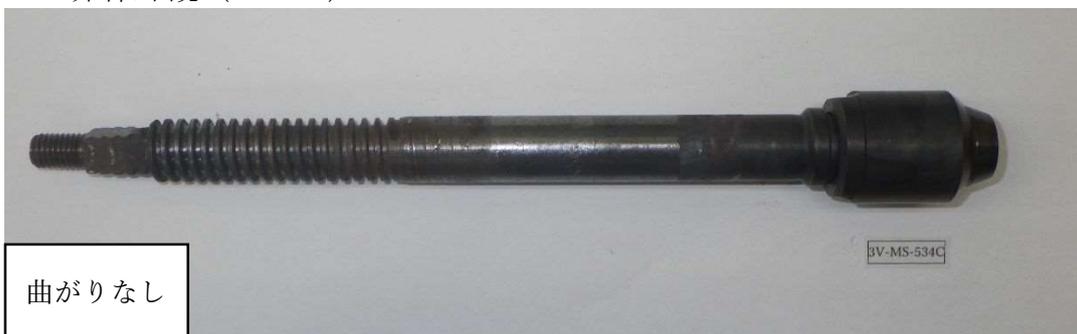
曲がりなし

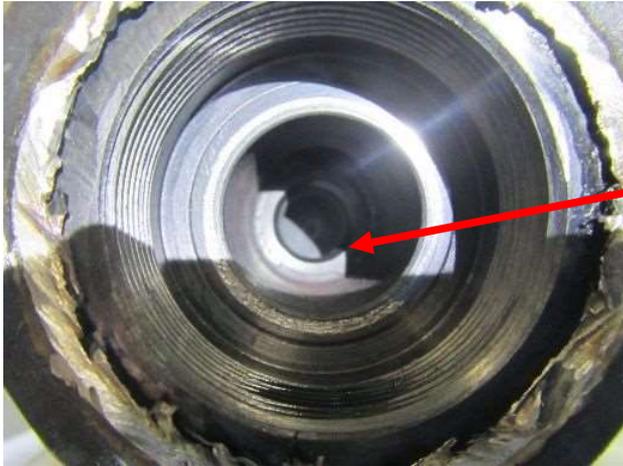
- ・ 弁座外観 (8-1, 8-3, 8-4)

- ・ キズ、割れなし
- ・ 腐食、打こんなし
- ・ 異物なし (可能性あり)

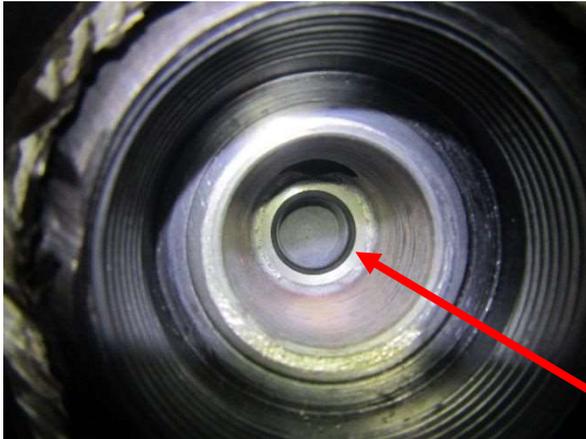
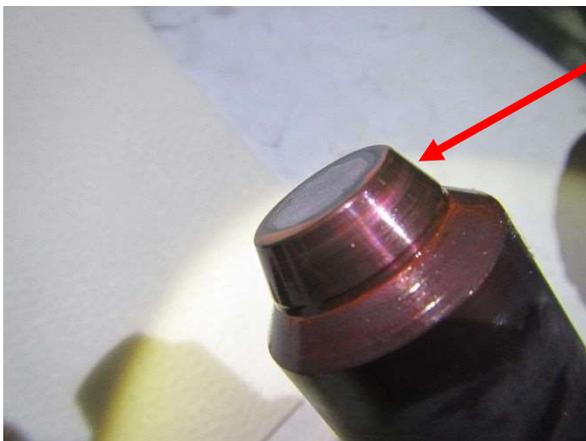
・ 弁体との当たり (8-5)

シート面の密着状態問題なし

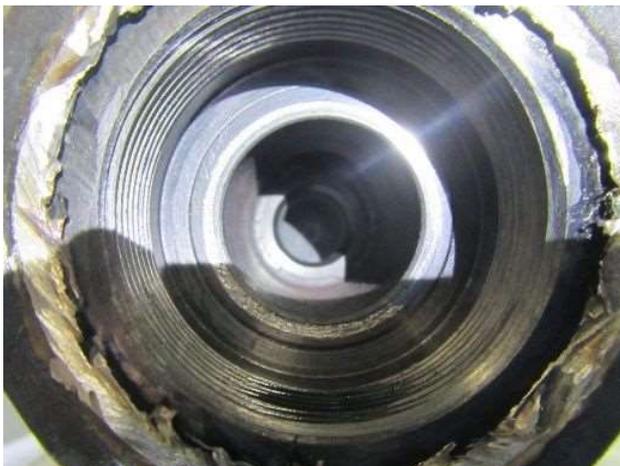
(9) 弁箱

外観点検 (ファイバースコープ) により、
異物がないことを確認 (可能性あり)

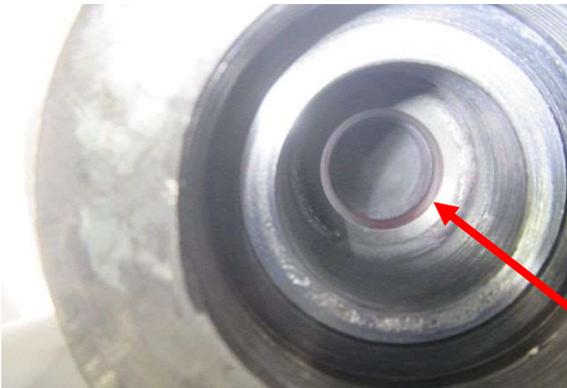
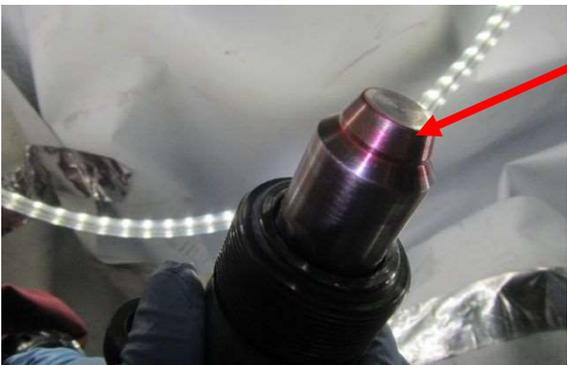
シート面の当たり確認
・シート面の密着状態は良好

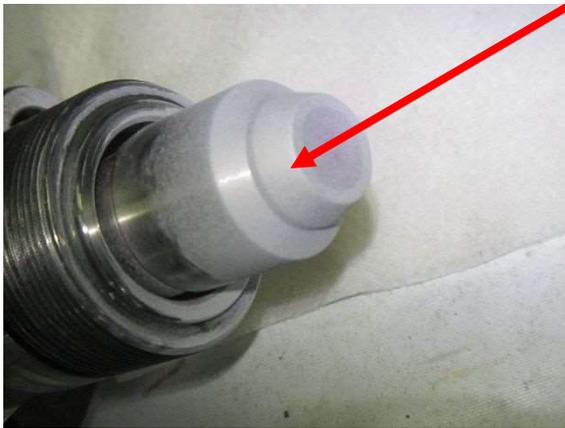
浸透探傷検査 (弁座・弁体)
・指示なし

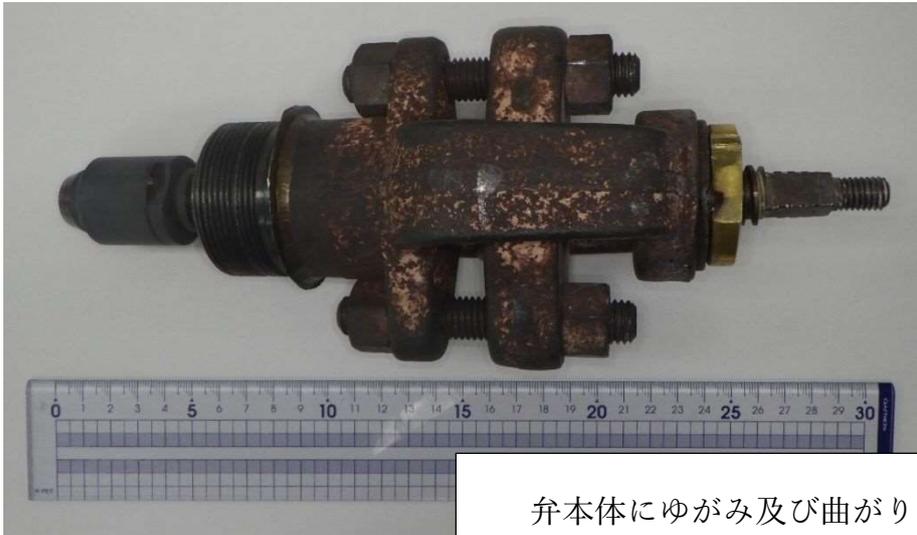
(1) 弁本体

弁本体にゆがみ及び曲がりなし

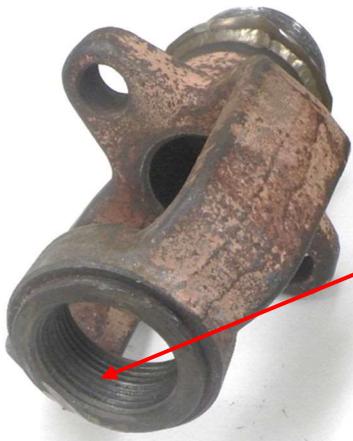
(3) ヨーク (ヨークネジハメ輪側)

ヨークネジハメ輪側のねじ部
に変形なし

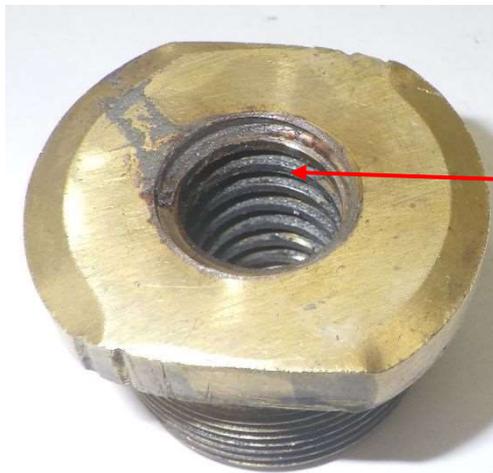
- ・弁棒 (内) 側 (4-2)

摩耗、変形がないことを確認

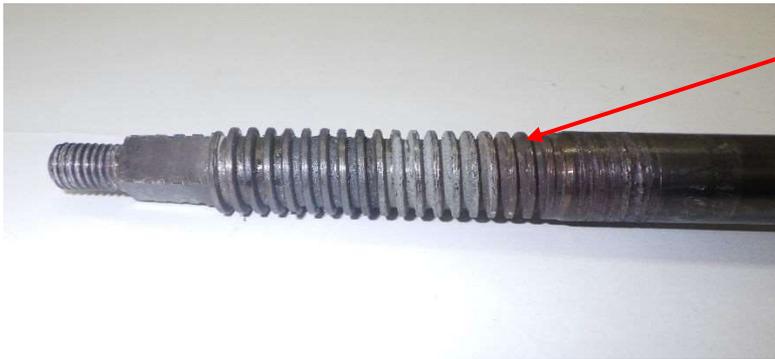
- ・ヨークネジハメ輪側 (5-1, 5-2)

固着、摩耗及び変形なし

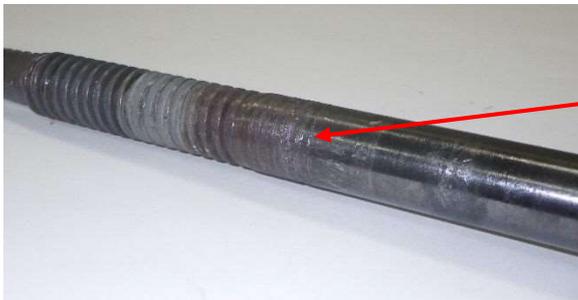
- ・パッキン押え輪側 (5-3)

機能に影響のない摺動痕あり

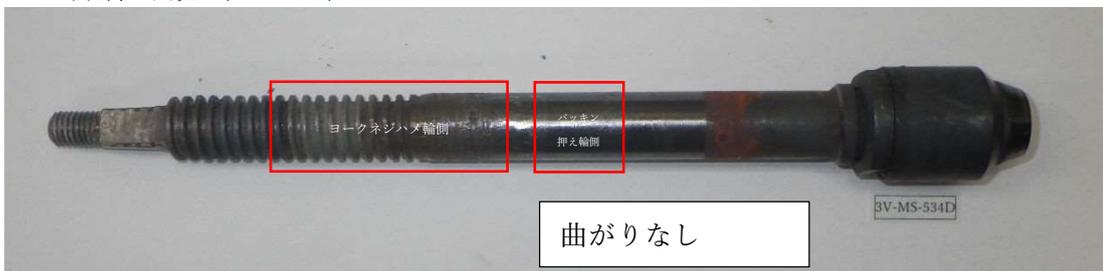
- ・弁棒外観 (5-4)

曲がりなし

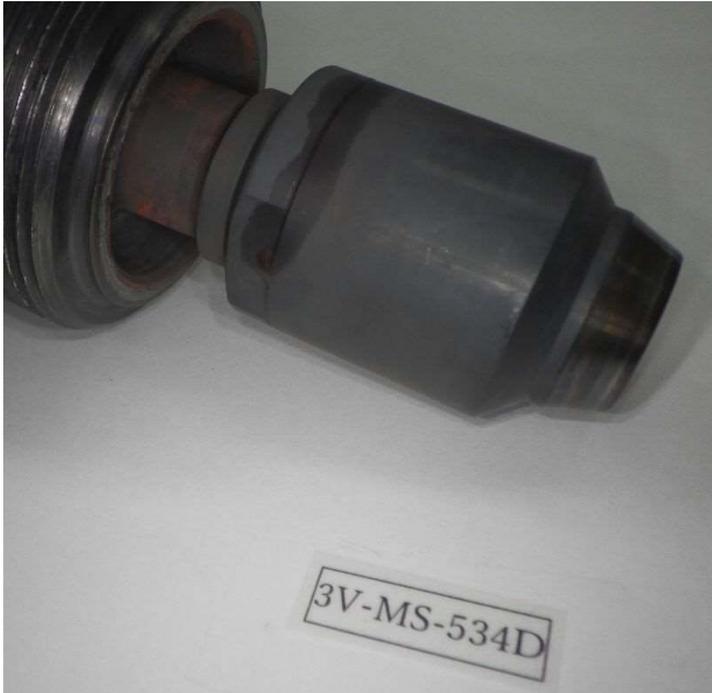
- ・ 弁体外観 (7-1, 7-3, 7-4)

- ・ キズ、割れなし
- ・ 腐食、打こんなし
- ・ 異物なし

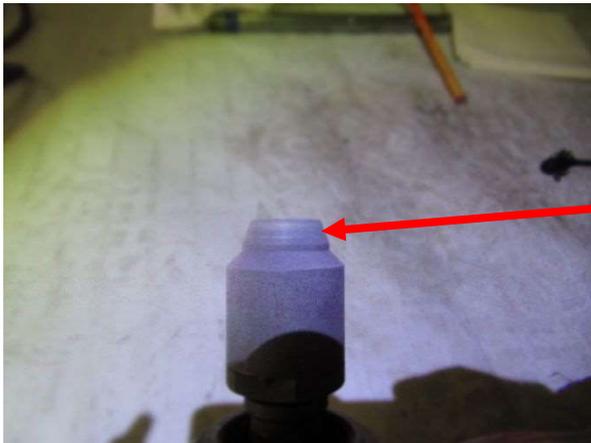
- ・ 浸透探傷検査 (7-2)

- 浸透探傷検査 (弁体)
- ・ 指示なし

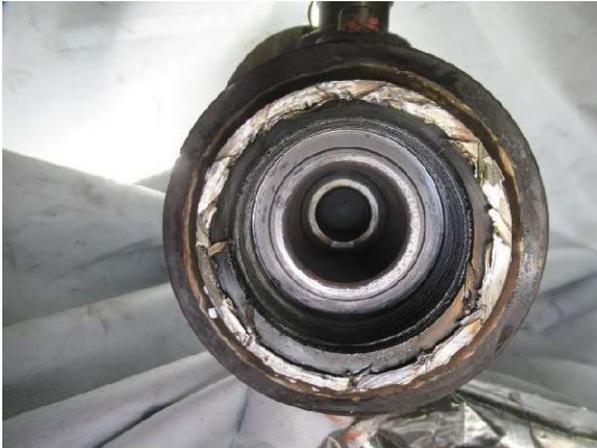
- ・ 弁座外観 (8-1, 8-3, 8-4)

- ・ キズ、割れなし
- ・ 腐食、打こんなし
- ・ 異物なし

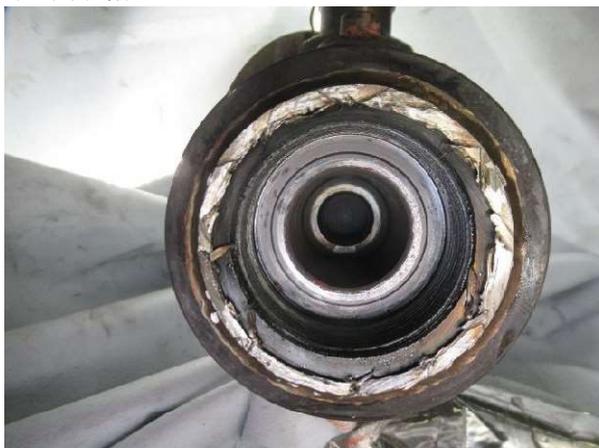
(9) 弁箱

外観点検 (ファイバースコープ)
により、異物がないことを確認

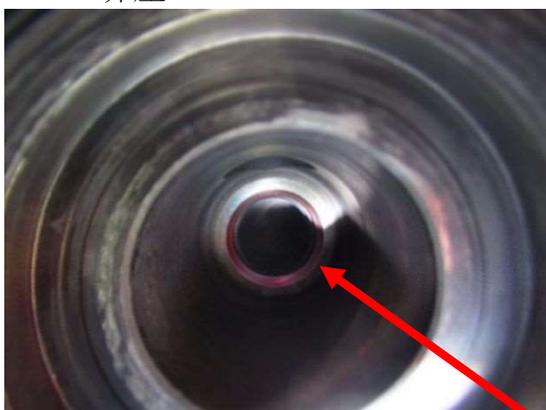
シート面の当たり確認
・シート面の密着状態は良好
